# Annexe E : Rapport d'état d'immeuble

SDC de la Tour Notre-Dame, Révision 2

Jonas Depatie, ing. M.Sc., Directeur - maintien d'actifs (Numéro de membre : 5034970)

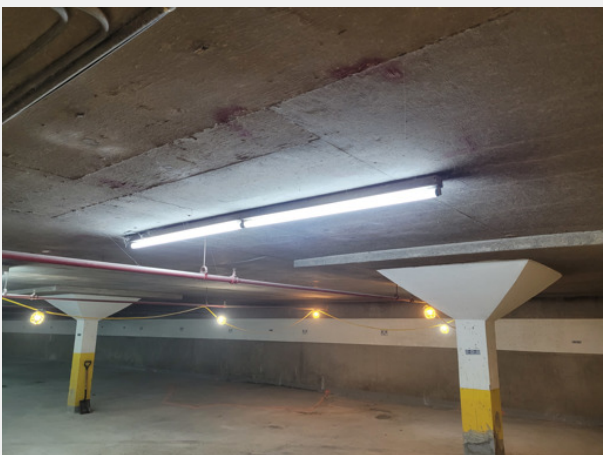
| A1010 - Mur de béton coulé en place | | |
|---|---|---|
| Fissuration (intérieure) avec traces d'infiltration. | | |
| Observations | Des fissures ont été observées sur les murs de fondations à l'intérieur du bâtiment. Ces fissures présentent des indices d'infiltration d'eau. Ces signes d'infiltration se manifestent par des dépôts blanchâtres en surface du mur. Ils sont causés par la migration de l'humidité à travers le béton. À long terme, la circulation d'humidité au travers du mur est susceptible d'occasionner la corrosion des barres d'armatures situées au sein du béton. Cette réaction en chaîne pourrait accélérer la détérioration du béton. | |

| A1010 - Mur de béton coulé en place | | |
|---|---|---|
| Recommandations | Afin d'éviter la détérioration de l'élément et il est recommandé d'adresser ces fissures causant ces infiltrations à moyen terme. | |

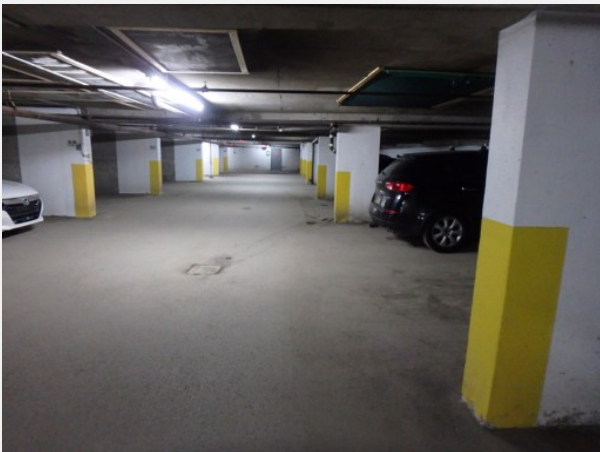
| A3010 - Dalle sur sol des garages | | |
|---|---|---|
| Bonne condition | | |
| Observations | <p>La surface de la dalle de béton n'est pas exposée et nous n'avons pu constater son état. La surface de roulement d'enrobé bitumineux est en bonne condition, aucun indice d'usure anormale n'a été observée. Quelques fissures sont visibles, mais ne nécessitent pas d'intervention à court terme.</p> <p>Nous avons remarqué un trou béant dans l'enrobé, exposant ainsi les matériaux granulaires sous-jacents. L'ouverture possède 0,75 m par 1,5 m de côté. Il semblerait que les matériaux se sont lessivés à cet endroit.</p> | |

| A3010 - Dalle sur sol des garages | | |
|---|---|---|
| Recommandations | Une expertise pour connaître la cause de ce lessivage est nécessaire afin de corriger la situation. | |

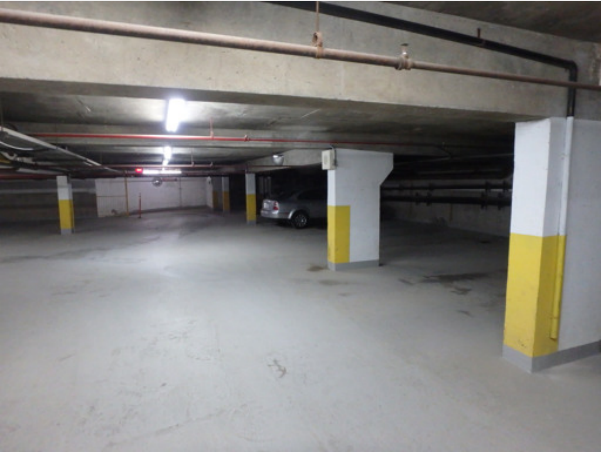
| A4010 - Dalle structurale des garages | | |
|---|---|---|
| Observations | Des travaux sont en cours sur la dalle structurale. Elle a été remise à neuf sur sa pleine épaisseur sur environ 30% de sa superficie. Les autres surfaces qui demeurent intactes sont en bonne condition. | |

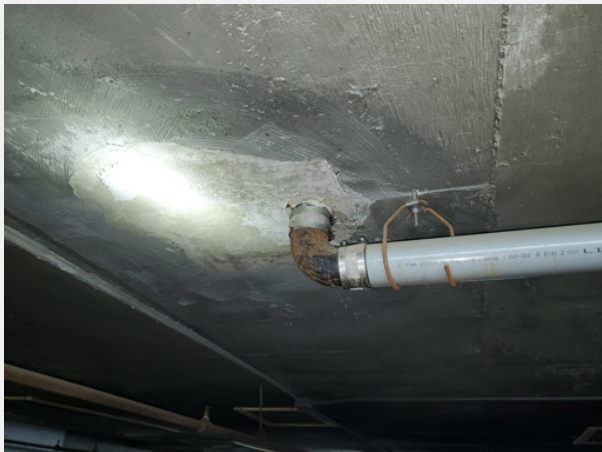
| A4020 - Drains de plancher des garages | | |
|---|---|--|
| Remplacement en cours | | |
| Observations | Les drains ont fait l'objet d'un remplacement lors des travaux de réparation majeure de la dalle structurale. Ils sont maintenant fait d'acier galvanisé et donc plus résistant à la corrosion. | |

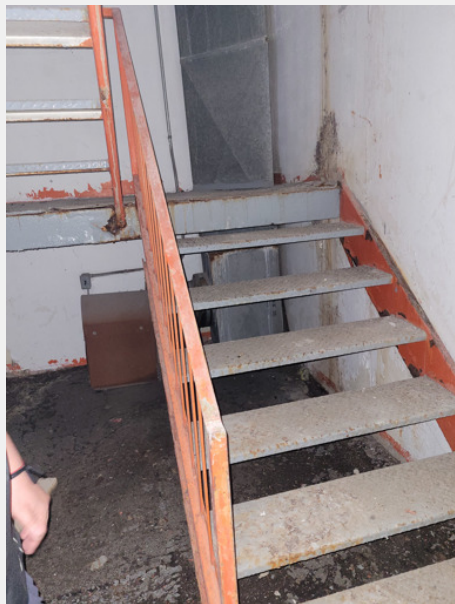
| A5010 - Cages d'escaliers d'issues et appentis - niveaux de stationnements souterrains | | |
|---|---|---|
| Observations | <p>Les cages d'escalier des issues C et D sont en très mauvaise condition. La structure d'acier des escaliers présente un état avancé de corrosion. Par endroits, l'acier est perforé par la corrosion. Les marches sont désolidarisées, les rendant non sécuritaires à l'utilisation. Le béton de ces deux issues est également délaminé et présente des fissures importantes. On observe des traces d'efflorescence ainsi que la présence de moisissures en surface. Il y a des signes évidents d'infiltration d'eau.</p> <p>Dans le cas de l'issue A, la structure d'acier de l'escalier est affectée par la corrosion et le béton des murs se délamine, mais il ne semble pas avoir de signe évident d'infiltration d'eau. Cela semble évident par son emplacement à l'intérieur du bâtiment.</p> <p>L'issue B est dans une meilleure condition. La structure de l'escalier n'est pas affectée par la corrosion et les déficiences aux murs de béton sont négligeables.</p> | |

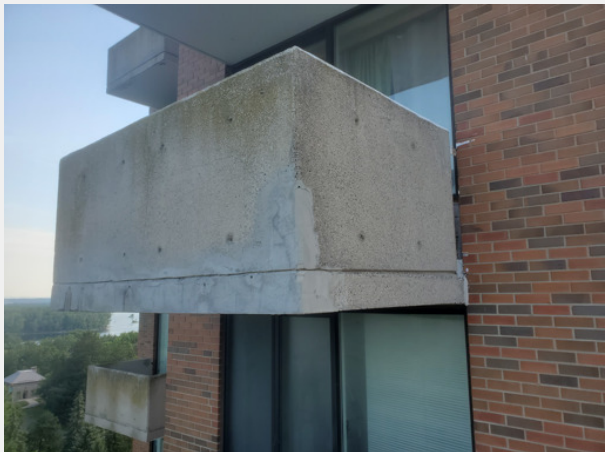
| B1010 - Dalle structurale en béton - Balcon | | |
|---|---|---|
| Condition passable (délamination et armature visible avec traces de corrosion). | | |
| Observations | <p>De la délamination sur les dalles de béton des balcons a été observée lors de l'inspection menée par notre firme en juillet 2021. Les résultats de cette inspection sont présentés au rapport dont le numéro de référence est le 1460-PPDFA. Il y a peu d'occurrences de cette déficience, voir les plans du rapport, mais en raison de l'aspect risque de chute, une intervention est nécessaire sur ces sections de balcon. La délamination est engendrée par l'expansion de l'acier d'armature sur laquelle la corrosion s'est amorcée et qui finalement fait éclater le béton. Comme la délamination du béton est un processus irréversible en raison de la cause de celui-ci, les réparations empêcheront les utilisateurs des balcons de recevoir des débris de béton.</p> <p>De plus, des barres d'armature d'acier sont visibles et montrent un début de corrosion. La corrosion des tiges d'armature à l'intérieur du béton va nécessairement accentuer la délamination du béton à moyen terme. Il a aussi été observé que l'armature est à proximité de la surface du béton.</p> | |

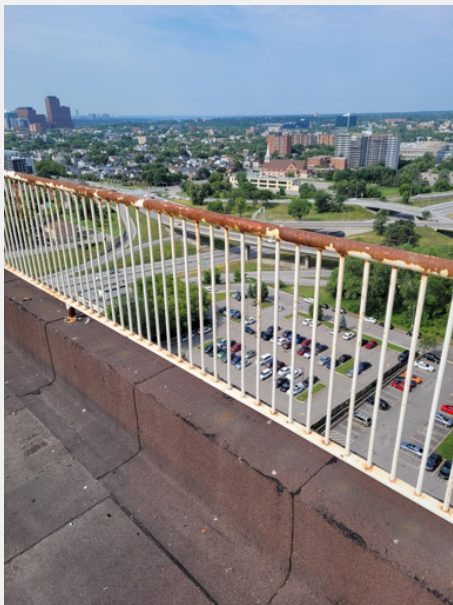
| B1080 - Garde-corps au toit - Acier peint | | |
|---|---|---|
| Mauvaise condition avec corrosion et perte de section dans l'acier. | | |
| Observations | Lors de l'inspection, il a été possible d'observer un niveau de corrosion assez important. Il a même été possible d'observer une perte de section de l'acier. Le garde-corps n'est pas solidement fixé. On observe un mouvement du garde-corps lorsqu'on applique une force sur lui. | |

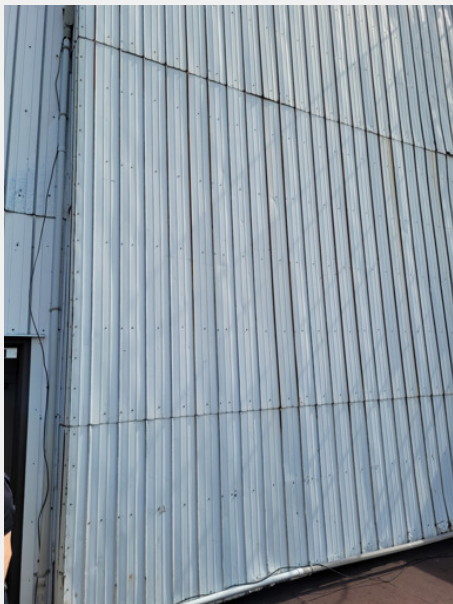
| B2040 - Revêtements à clins ou panneaux du type pare-pluie - Panneaux métalliques | | |
|---|---|---|
| Corrosion de surface | | |
| Observations | Le revêtement présente un niveau d'usure en lien avec son âge. Le revêtement est corrodé par une exposition constante aux intempéries. On remarque le ternissement des couleurs et la formation de particules farineuses en surface des profilés. La surface présente également des bris et bosse dû à des impacts. | |

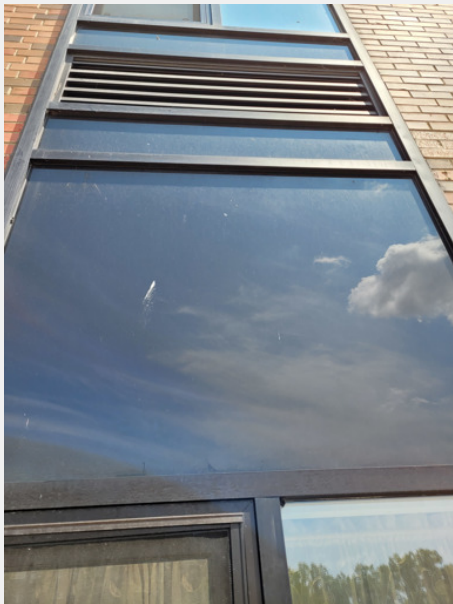
| B2060 - Murs-rideaux - Aluminium | | |
|---|---|---|
| Observations | La portion de mur-rideau est en bon état et aucun problème n'a été rapporté par la copropriété. L'aluminium rend cet élément très résistant aux intempéries et à la corrosion. Ce genre d'élément, s'il est bien entretenu, pourrait avoir une durée de vie plus grande que sa durée de vie théorique. Les meneaux et longerons d'aluminium ainsi que les éléments de fixation ne seront pas touchés lors des interventions au plan de maintien. | |

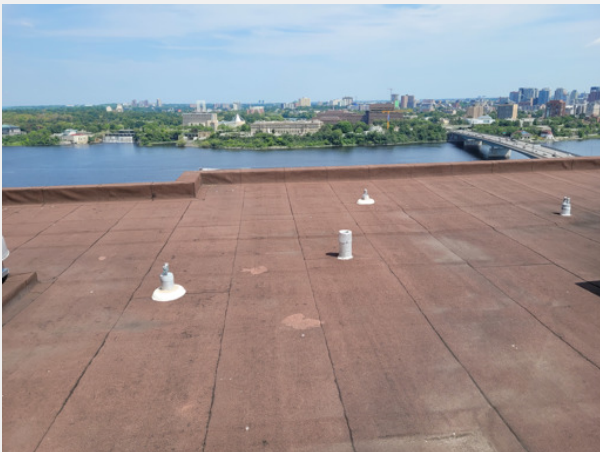
| B3020 - Toitures plates - Membrane élastomère | | |
|---|---|---|
| Signes de gondolement, décollement, perforation ou de fissuration | | |

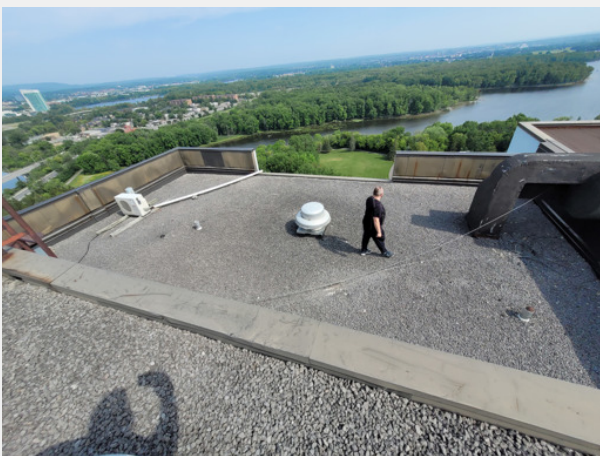
| B3040 - Toitures inversées | | | |
|---|---|---|--|
| Faible recouvrement de pierre | | | |

| B3040 - Toitures inversées | | | |
|---|---|---|--|
| Recommandations | Bien que non accessible, la membrane devrait avoir atteint sa durée de vie utile et nécessiterait un remplacement si l'on souhaite éviter des infiltrations d'eau. Si le remplacement du revêtement de la toiture ne peut pas être effectué rapidement, il est recommandé de procéder à une inspection détaillée par une firme spécialisée afin de procéder à des réfections ciblées pour minimiser les dommages que pourrait subir le reste du bâtiment. | | |

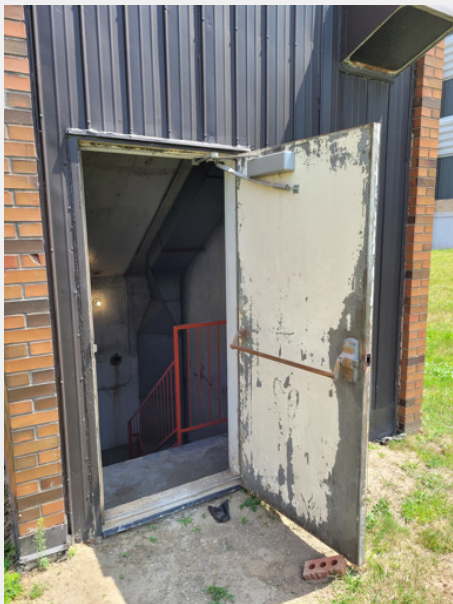
| B4050 - Portes d'issues et de services extérieures - Acier | | |
|---|---|---|
| Observations | <p>En général, les portes montrent des signes d'usure normaux pour des éléments de plus de 30 ans. Les portes d'issues des cages d'escalier C et D, sont perforés par la corrosion. Leur remplacement est nécessaire à court terme.</p> <p>La quincaillerie des portes d'issues extérieures est exposée à l'eau et à la neige. Ils sont propices à une usure prématurée.</p> | |

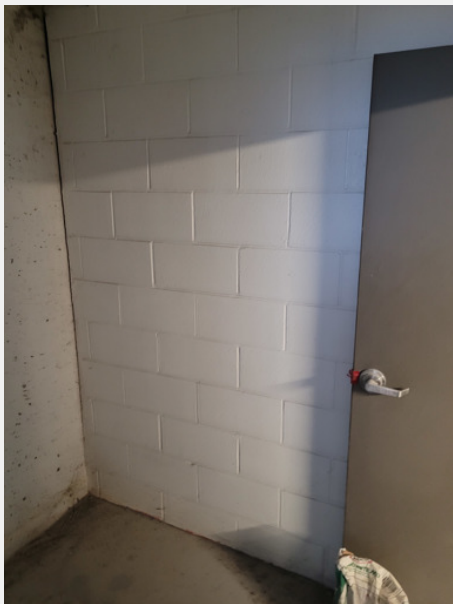
| C1010 - Cloisons en blocs de béton | | |
|---|---|---|
| Fissures dans le mortier | | |
| Observations | Il n'y a pas de fissure nécessitant de travaux à court terme pour les cloisons de blocs de béton. Les interventions sur ces cloisons seront financées par le budget d'opération et d'entretien. | |

| C1010 - Cloisons en blocs de béton | | |
|---|---|---|
| Recommandations | Une fissure dans le mortier d'une cloison de blocs de béton ne porte pas atteinte à l'intégrité structurale du bâtiment. Il est toutefois recommandé de colmater les fissures afin d'assurer la pérennité de l'ouvrage et l'intégrité de l'élément comme séparation coupe-feu. | |

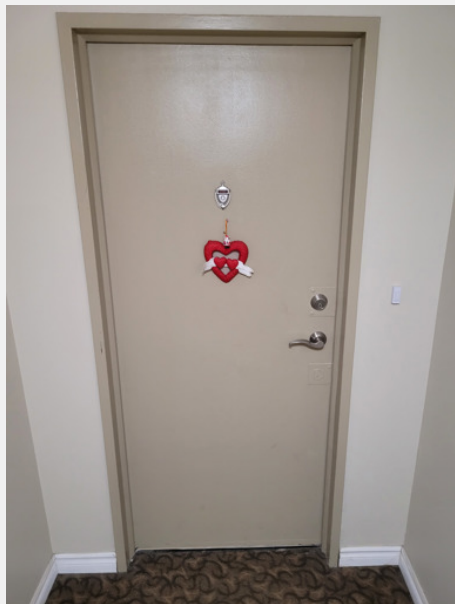
| C2020 - Portes des unités d'habitation | | |
|---|---|---|
| Observations | Les portes sont en bonne condition. Aucune déficience n'a été observée sur cet élément, autre qu'une usure normale du fini de peinture. Certaines portes ont fait l'objet d'un rafraîchissement de leur fini de peinture. | |

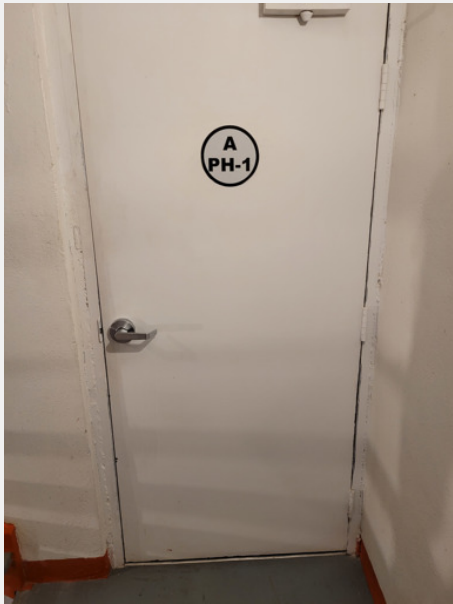
| C2040 - Portes des issues des cages d'escaliers | | |
|---|---|---|
| Condition variable | | |
| Observations | <p>Les portes des escaliers d'issues A et B, lesquelles sont situées à l'intérieur du bâtiment sont en bonne condition. Les portes d'issues des cages d'escalier des issues C et D qui relient les deux niveaux de stationnement à l'extérieur, sont en mauvaise condition et présentent généralement des bas de porte corrodés. Elles n'assurent plus une protection adéquate contre le feu. Il est claire que le niveau d'humidité et les infiltration d'eau dans ces escaliers d'issues sont en partie reposable de leur usure actuelle.</p> <p>En général , les mécanismes d'ouvertures des portes d'issues sont en fin de vie. Ils nécessiteront un ajustement et un remplacement éventuel.</p> | |

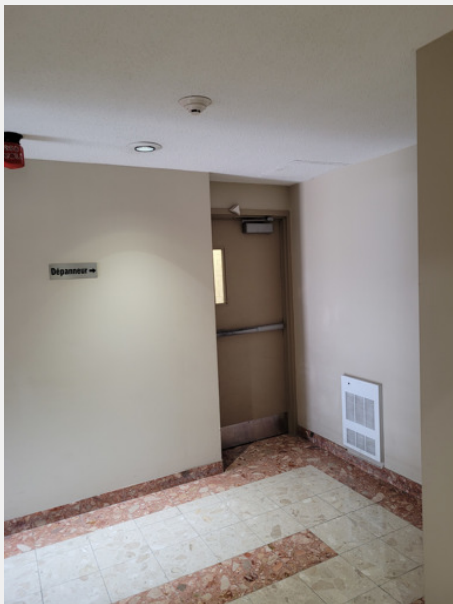
| C3010 - Finis des murs des aires communes de circulation - peinture | | |
|---|---|---|
| Observations | Le fini de peinture est en bonne condition. Les quelques traces d'éraflures ou les légers impacts d'objets sont normaux après quelques années d'usure. | |

| C3010 - Finis des murs des aires communes de circulation - peinture | | |
|---|---|---|
| Recommandations | Nous recommandons de corriger les défauts par le rafraîchissement de la peinture à ces endroits localisés. Le fini de peinture n'a qu'un rôle esthétique. Compte tenu de la superficie limitée de ce fini, son remplacement sera financé par le budget d'opération et d'entretien. | |

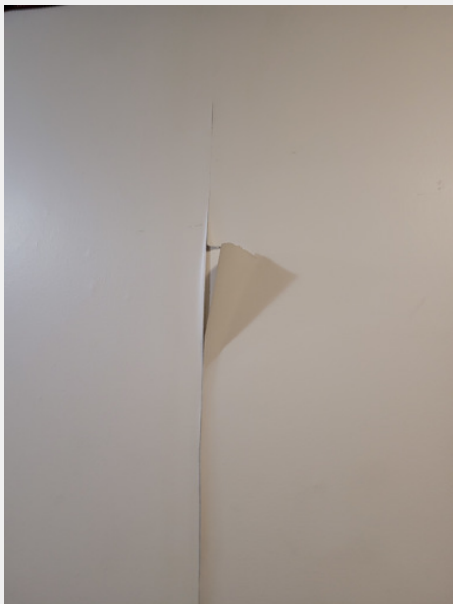
| C3010 - Finis des murs des aires communes de circulation - vinyle | | |
|---|---|---|
| Observations | <p>Le revêtement de vinyle est généralement en bonne condition. On remarque des traces d'éraflures, de déchirures et et des traces d'impact par endroits. Ces déficiences sont normales après toutes ces années d'usure.</p> <p>Nous avons également observé que le revêtement de vinyle décolle au niveau des joints verticaux près de la grille de ventilation sur le mur opposé aux ascenseurs sur les niveaux d'habitation supérieurs. Il est fort à parier que ce décollement est dû à une infiltration d'eau (condensation) dans le conduit d'aération.</p> <p>Nous avons également noté des ouvertures dans les murs des corridors. Il y aurait des travaux en cours de réalisation suivant un dégât d'eau.</p> | |

| C3010 - Finis des murs des aires communes de circulation - vinyle | | |
|---|---|---|
| Recommandations | Nous recommandons d'investiguer pour une infiltration d'eau dans le secteur de la sortie d'aération aux étages supérieurs. Suivant cette investigation, le revêtement pourra être recollé au mur. Pour les défauts d'usure, il pourrait être intéressant de les corriger, dans la mesure où ce type de revêtement est disponible. Dans la négative, il faudra revoir considérer un remplacement complet. Ce revêtement n'a qu'un rôle esthétique. | |

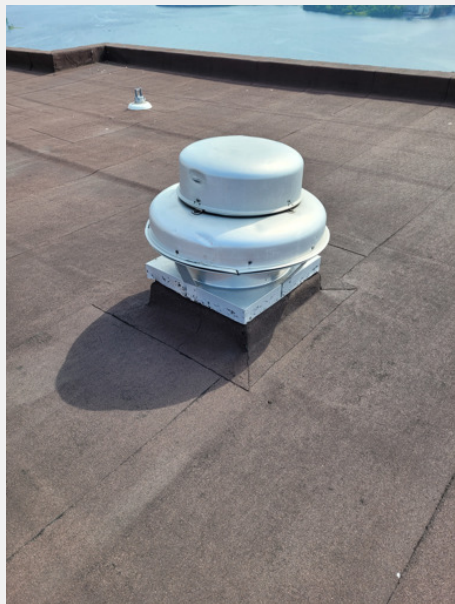
| D3045 - Ventilateurs extracteurs d'air vicié des parties privatives | | |
|---|---|--|
| Âge avancé | | |

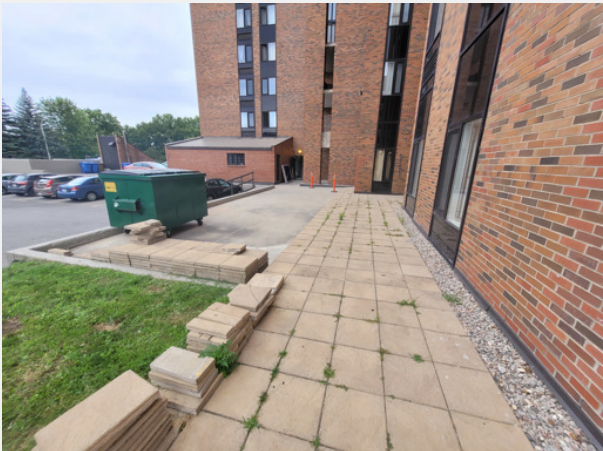
| G2010 - Allée piétonne - Pavés imbriqués | | |
|---|---|--|
| Absence d'affaissement | | |
