## **Rapport d'inspection des façades du bâtiment**

### **SDC Tour Notre-Dame**

285, rue Laurier, Gatineau, J8X 3W9

N/Réf 1460-PPDFA  
Date: Août 2021

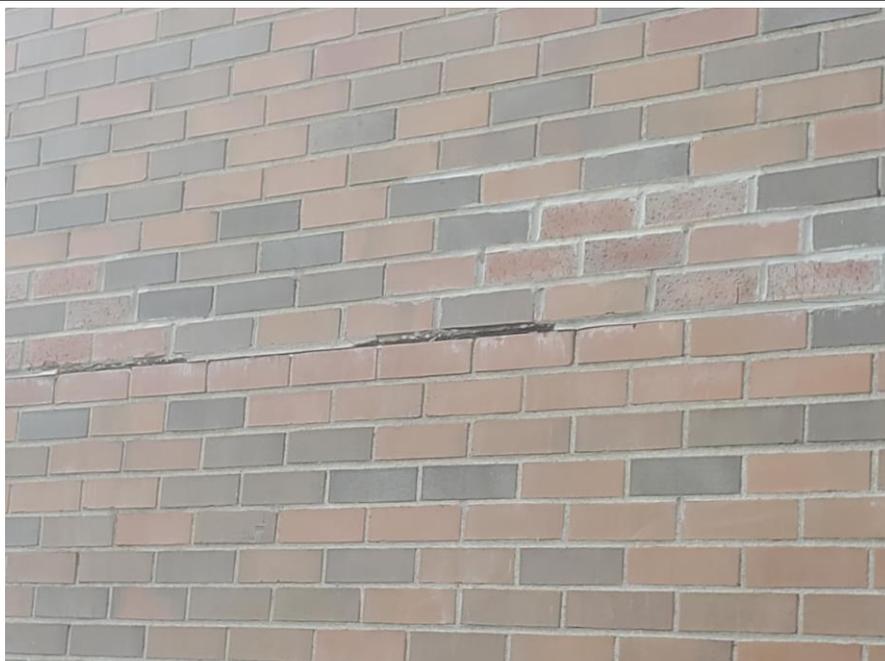
Comme montrés sur les **Photographies 1 et 2**, les joints de mortier mis en place au droit de ce linteau structural sont fortement désagrégés. Ces dégradations sont plus particulièrement observables à partir du linteau au 16<sup>e</sup> étage, mais certaines d'entre elles ont pu être notées aussi bas qu'au linteau du 12<sup>e</sup> étage.

De plus, bien qu'il ne soit pas possible d'en faire l'observation à partir des **photographies 1 et 2**, les photographies de l'ouverture exploratoire no.1 présentée à l'annexe 2 permet de constater une corrosion avancée du linteau. La présence d'uréthane giclée dans la cavité murale comme détaillée précédemment a joué un rôle important dans l'avancement de la corrosion de ces linteaux.

Photographie 1 : Dégradation du joint de mortier au niveau du linteau structural (Élévation 4)

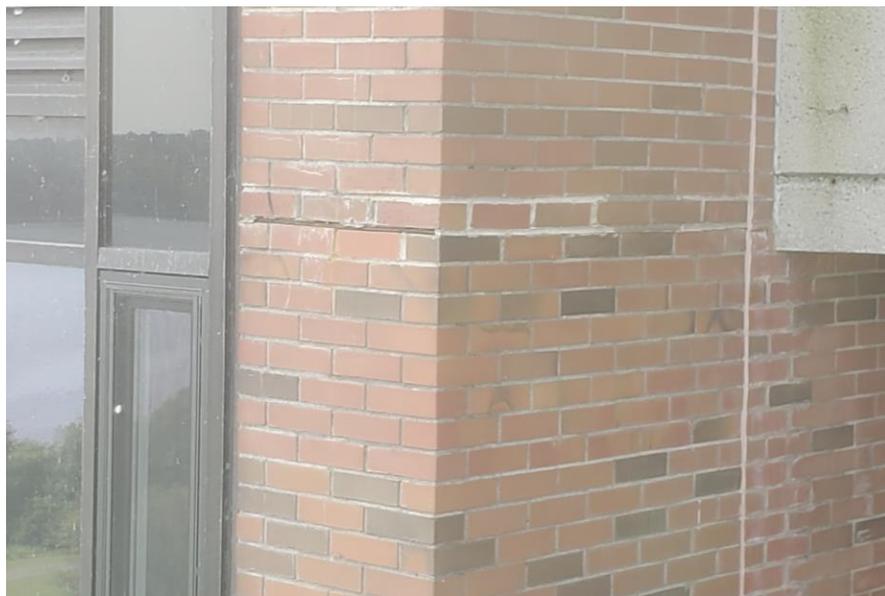
Photographie 2 : Dégradation du joint de mortier au niveau du linteau structural (Élévation 4)

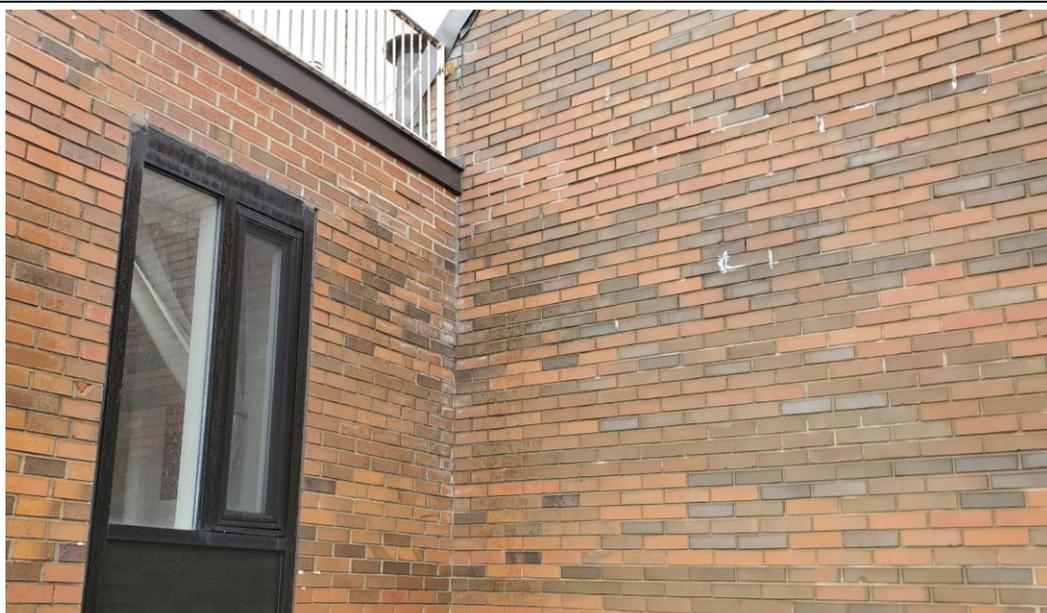
En raison des multiples raisons énumérées dans la section sur les observations sur le système mural, la portion supérieure du bâtiment est fortement affectée par différents problèmes majeurs (**Photographies 3 et 4**) :

- Fissuration du mortier ;
- Fissuration de la brique ;
- Présence d'efflorescence et traces d'humidité élevée ;

Malgré les travaux extensifs réalisés sur cette portion du bâtiment dans les années récentes (remplacement de brique et réfection du mortier), le bâtiment semble s'être dégradé davantage. Il est donc évident que la source de la problématique n'a pas été corrigée, et que les déficiences seront récurrentes si aucune mesure n'est prise afin d'enrayer la source. La présence de polyuréthane giclée ne permettant pas une évacuation de l'eau qui s'infiltrer derrière le parement de brique, associées à l'absence de joints verticaux sont les causes principales de ces dégradations.

Photographie 3 : Dégradation du système mural / Présence d'humidité sur le parement / Utilisation d'un produit de scellement en remplacement de mortier (Élévation 1 et 2)

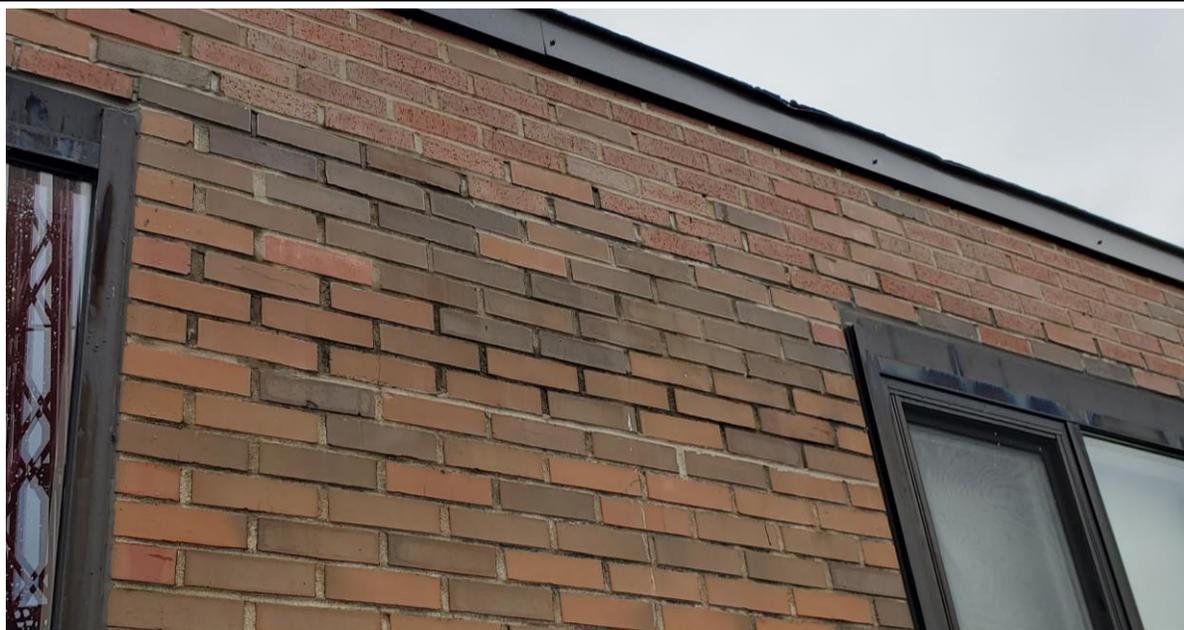
Photographie 4 : Dégradation du système mural (Élévation 1)

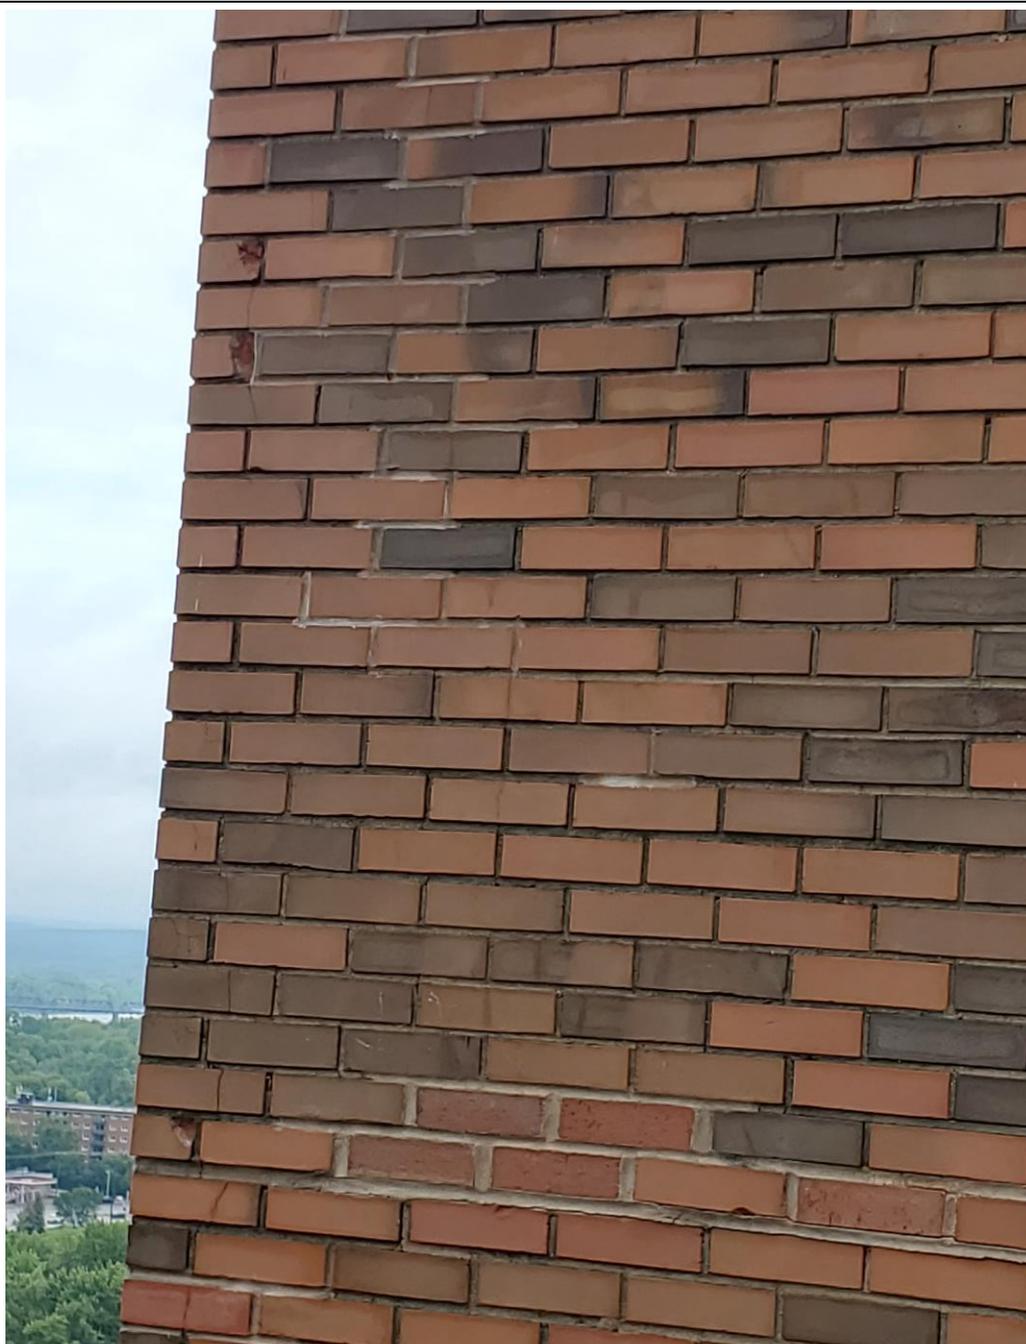
L'absence de joints verticaux sur l'enveloppe du bâtiment et l'absence d'un vide entre les linteaux et la brique sous-jacente entraînent des efforts verticaux importants sur le parement de briques. L'accumulation d'eau derrière ce parement et les cycles de gel et dégel annuels entraînent pour leur part des efforts horizontaux. Il est donc normal d'observer des fissures dans les coins du bâtiment (**Photographies 5 et 6**), qui représentent des faiblesses au niveau structural.

De plus, tel qu'observable sur la **photographie 5**, des travaux de réfection ont déjà été réalisés sur cette section de parement. Un mortier de réparation a été appliqué près des briques qui sont fissurées et quelques briques ont probablement été remplacées. Il est donc aisé d'affirmer que les efforts dans les portions de coin du bâtiment sont continuels.

Photographie 5 : Fissuration des briques au coin du bâtiment / Délamination du mortier au niveau du linteau structural (Élévation 2)

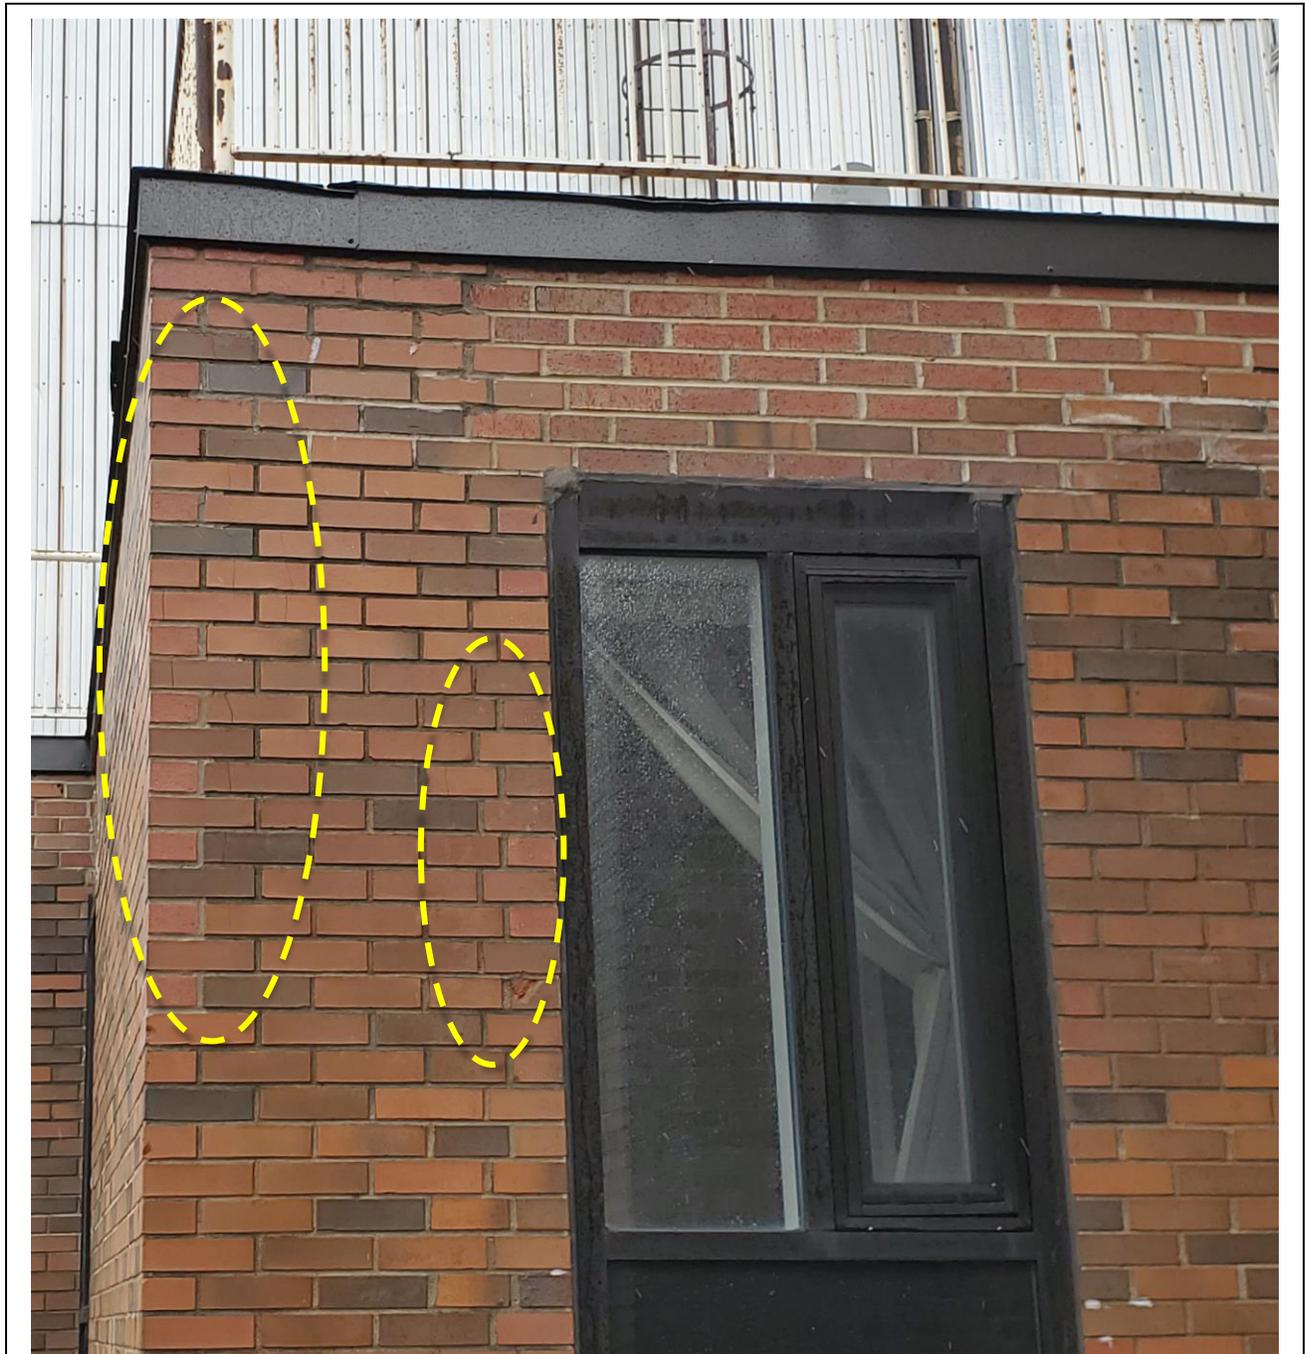
Photographie 6 : Fissuration de la brique (Élévation 1)

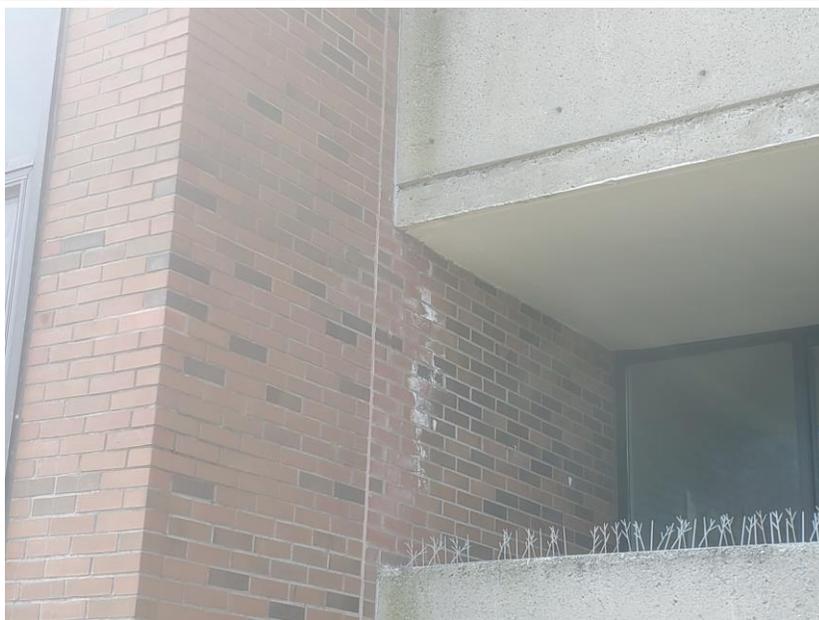
Comme observable sur la **photographie 7**, de l'efflorescence a été déposée sous un des balcons du bâtiment. C'est donc dire qu'une grande quantité d'eau a été en contact avec le parement mural et qu'elle s'y est infiltrée. Elle a ensuite solubilisé les produits cimentaires comme la chaux dans sa descente gravitaire, pour enfin ressortir par la brique. Cela fait en sorte que les minéraux, ayant été

incorporés à l'eau lors de sa descente dans le parement, sont laissés à la surface du parement. Les minéraux résiduels ont une allure de taches blanchâtres et ils sont communément appelés efflorescence.

Il est donc évident que les petits trous présents à la jonction de la dalle et du garde-corps ne sont pas efficaces à l'évacuation de l'eau vers l'extérieure de l'enveloppe du bâtiment. Malheureusement, la seule méthode permettant d'enrayer la situation problématique serait d'utiliser des systèmes de gouttières redirigeant l'eau beaucoup plus loin que les « avant-corps » (section avancée par rapport au balcon).

Photographie 7 : Présence d'efflorescence sur le parement mural dû à l'écoulement de l'eau provenant du balcon sus-jacent (Élévation 4)

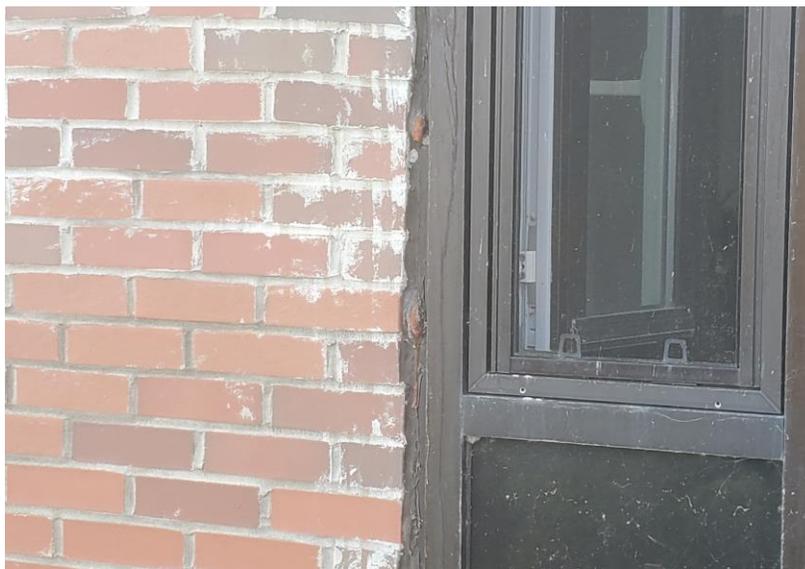
En raison de l'injection par pression de l'uréthane, certaines fenêtres présentaient des déchirures ou des perforations de leur produit de scellement (**Photographie 8**). Il est probable que l'uréthane agisse à certains niveaux comme le produit de scellement. Toutefois, des infiltrations auront sans doute lieu dans le futur si la déficience n'est pas corrigée.

Photographie 8 : Perforation du produit de scellement de la fenêtre par le produit d'isolation injecté derrière le parement de briques (Élévation 4)

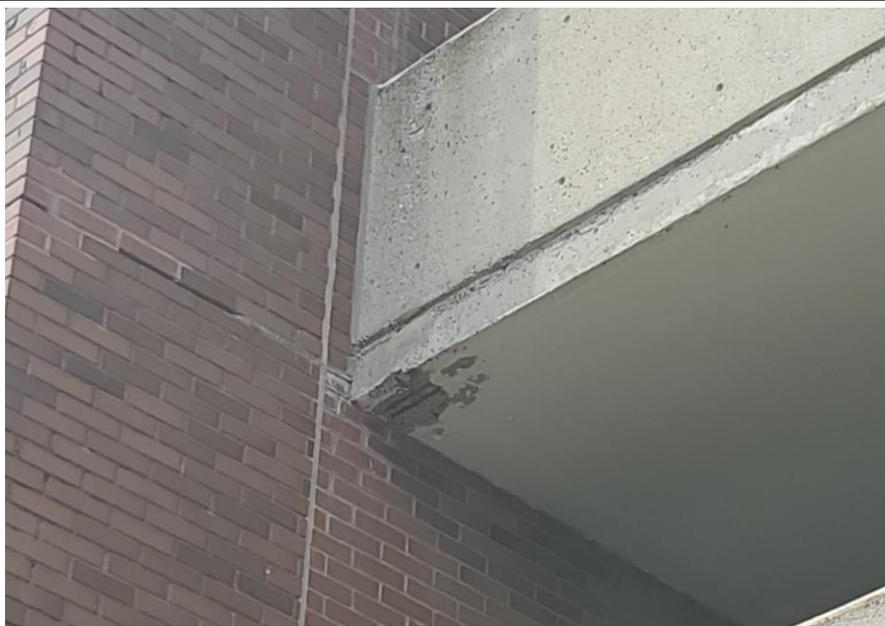
Bien que peu d'occurrences de cette déficience ont été observées durant l'inspection (**Photographie 9**), il est impératif de faire réparer ces déficiences en raison de la présence des balcons sous-jacents. La délamination est engendrée par l'expansion de l'acier d'armature sur laquelle la corrosion s'est amorcée et qui finalement fait éclater le béton. Comme la délamination du béton est un processus irréversible en raison de la cause de celui-ci, les réparations empêcheront les utilisateurs des balcons de recevoir des débris de béton.

Photographie 9 : D elamination de la section inf erieure du balcon ( l evation 3)

Il est donc recommandé d'enlever le béton malsain et ensuite d'effectuer un nettoyage de l'armature afin d'enlever toute trace de corrosion, d'appliquer un enduit anticorrosion afin d'empêcher le retour de cette dernière et de terminer l'intervention avec la mise en place d'un béton de réparation.

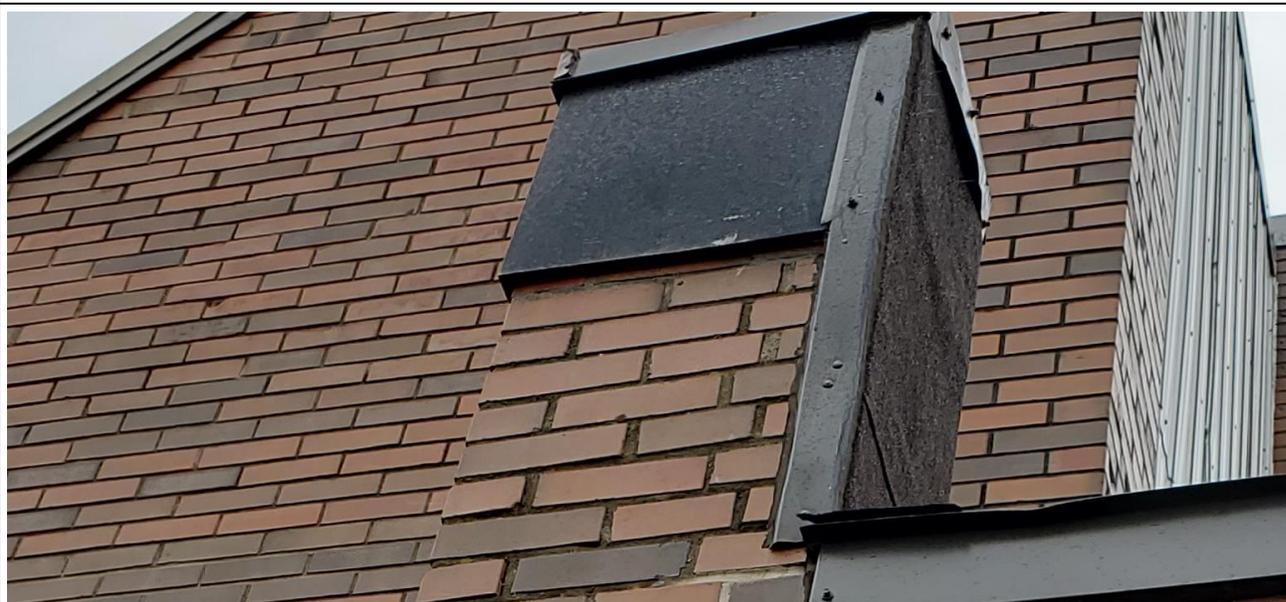
Tous les éléments mis en place par-dessus des parements de briques ou de pierres doivent comporter un rejeteau permettant d'éloigner l'eau des précipitations du bâtiment (**Photographie 10**).

La présence d'un rejeteau sur les solins de toiture empêcherait donc l'eau de glisser le long de l'élément de métal et de tomber directement sur les briques sous-jacentes. Cette problématique, associée à la présence d'uréthane giclée dans la cavité murale, entraîne donc les déformations mentionnées au point 5.2 du présent rapport.

Photographie 10 : Solin du parapet de la toiture sans rejeteau permettant d' eloigner l'eau du parement ( l evation 1)

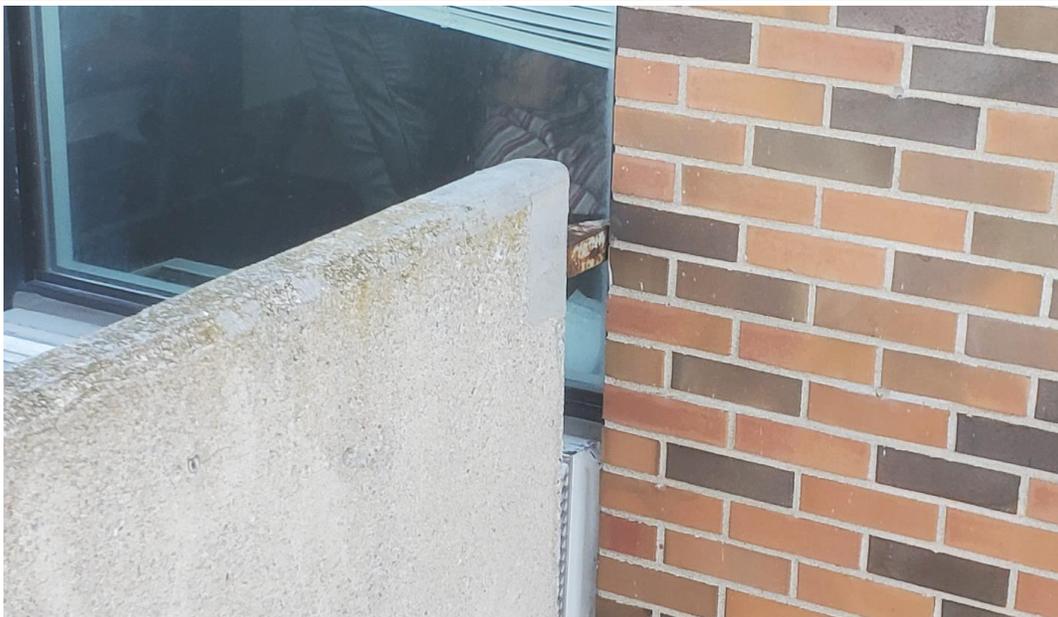
La **photographie 11** montre un système d'ancrage sur lequel le processus de corrosion semble être amorcé, mais faible. Cependant, la corrosion ne s'arrêtera pas d'elle-même, il est donc nécessaire de prévoir un échéancier de nettoyage des ancrages. Les travaux devraient comprendre le nettoyage de la corrosion et l'application d'une peinture ou d'un produit inhibiteur de corrosion. Ces travaux pourraient être effectués par le service de maintenance du client. Cette corrosion peut rapidement évoluer sur ces systèmes et les rendre inefficaces, voire même inutiles. Il est donc primordial d'en faire la vérification quinquennale et la prochaine inspection devra y porter une attention particulière. Pour l'instant, rien n'indique que des travaux doivent être réalisés rapidement sur ces systèmes.

Photographie 11 : Corrosion mineure des ancrages de balcons (Élévation 1)

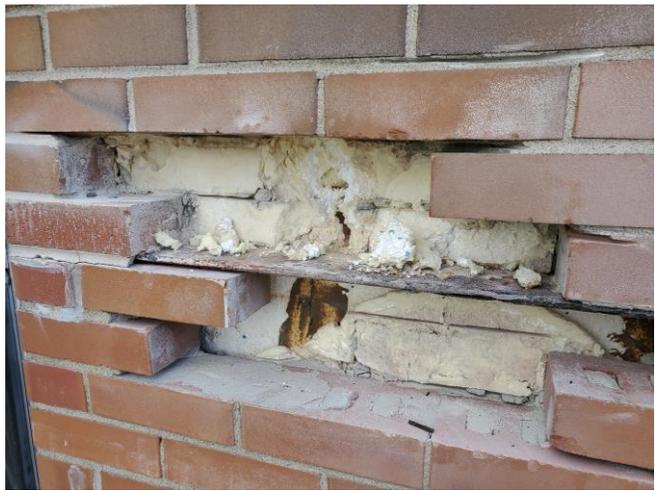
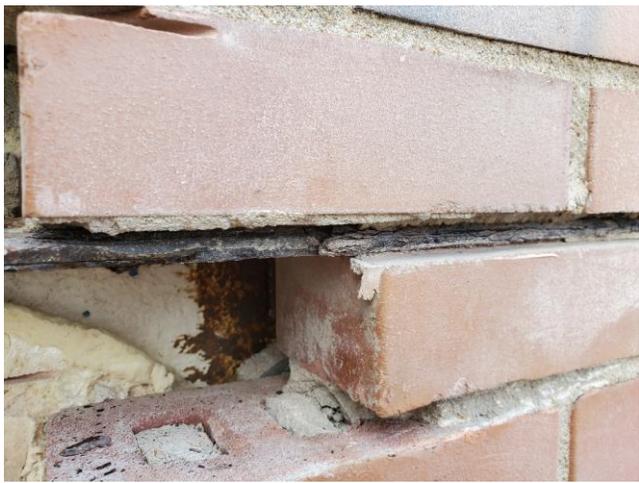
### OUVERTURE #1

<b>Remarque :</b>	L'emplacement de l'ouverture a été choisi afin de vérifier l'état d'un linteau structural sous le 16 <sup>e</sup> étage qui semblait corrodé

- Mur à cavité, cavité remplie de polyuréthane giclé;
- Aucune membrane sur le linteau structural;
- Corrosion avancée sur le linteau structural;
- Présence d'un panneau de polystyrène expansé;
- Observation du mur de blocs de béton.

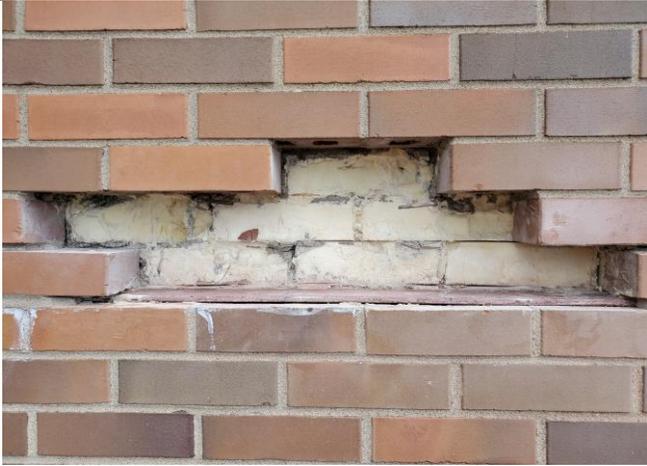
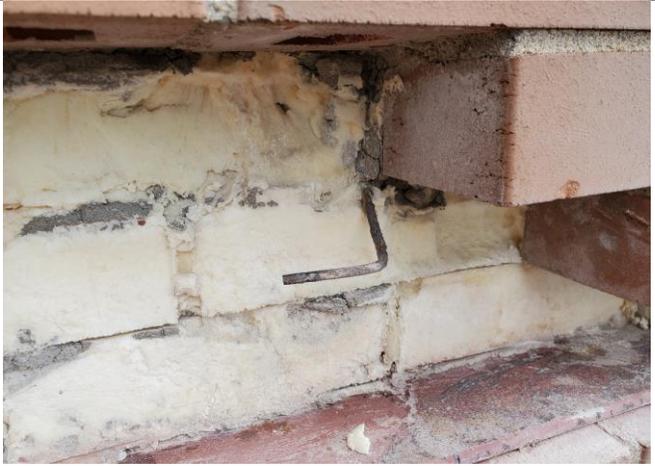
## OUVERTURE #2

**Remarque :** L'emplacement de l'ouverture a été choisi afin de permettre l'observation d'un linteau sous le 15<sup>e</sup> étage

- Mur à cavité, cavité remplie de polyuréthane giclé;
- Aucune membrane sur le linteau structural;
- Absence de corrosion sur le linteau;
- Observation d'un ancrage de brique avec corrosion négligeable.
