# Annexe E : Rapport d'état d'immeuble

SDC de la Tour Notre-Dame, Révision 2

Jonas Depatie, ing. M.Sc., Directeur - maintien d'actifs (Numéro de membre : 5034970)

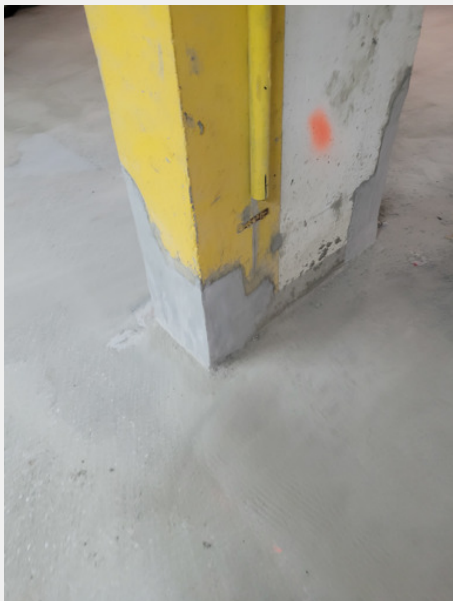
| A1010 - Colonnes de béton | | |
|---|---|---|
| Condition générale | En bonne condition | |
| Description | L'élément démontre un niveau d'usure normal, principalement causé par son vieillissement. La durée de vie normale de l'élément a été utilisée pour prévoir les travaux majeurs dans le plan de maintien. Aucune intervention majeure n'est à prévoir à court terme. | |
| Écaillage et délamination | | |

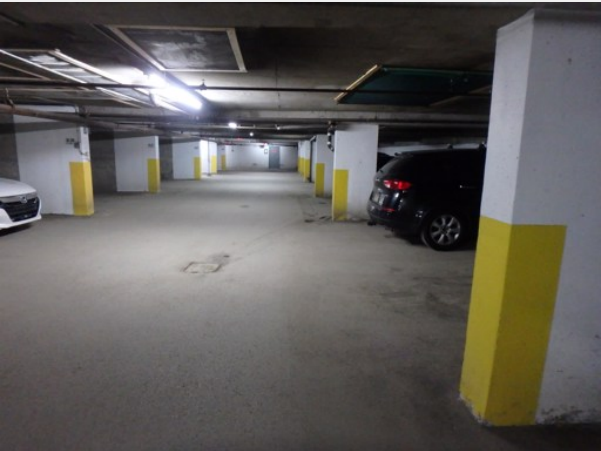
| A4010 - Dalle structurale des garages - [Membrane d'étanchéité] | | |
|---|---|---|
| Condition générale | Élément non observé | |
| Description | Étant donné la configuration des lieux, il n'a pas été possible d'évaluer l'état de l'élément. Par conséquent, toute intervention inscrite au plan de maintien d'actif ne tient pas compte de son état réel, mais seulement d'échéances probables basées sur une durée de vie normale et sur les informations divulguées par le client. | |
| Remplacement de la membrane en cours | | |

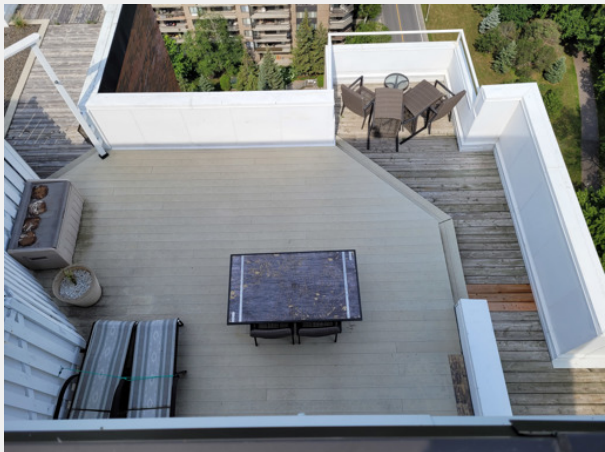
| B1070 - Pontage des terrasses sur toitures | | |
|---|---|---|
| Condition générale | En mauvaise condition | |
| Description | L'élément présente des dégradations avancées, ou des problématiques importantes. Des interventions sont requises à court terme. Voir les observations et recommandations spécifiques ci-bas. | |
| Mauvaise condition | | |

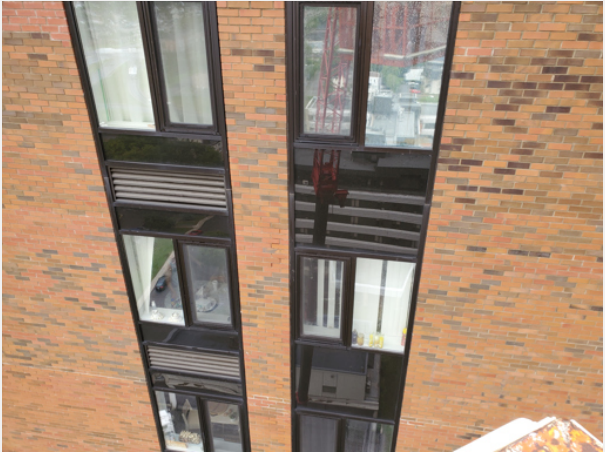
| B4010 - Fenêtres - Aluminium | | |
|---|---|---|
| Condition générale | En bonne condition | |
| Description | L'élément démontre un niveau d'usure normal, principalement causé par son vieillissement. La durée de vie normale de l'élément a été utilisée pour prévoir les travaux majeurs dans le plan de maintien. Aucune intervention majeure n'est à prévoir à court terme. | |

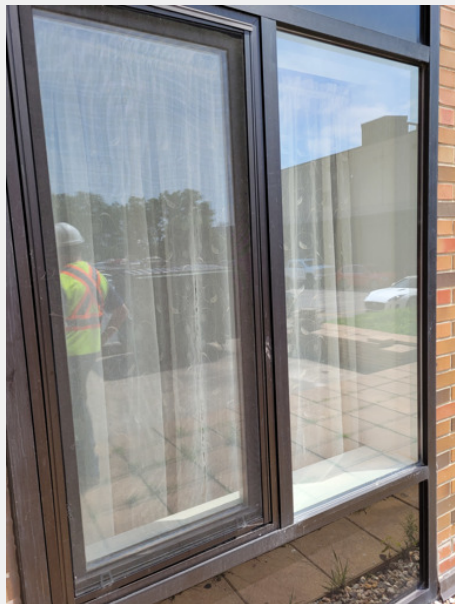
| B4020 - Portes coulissantes - Aluminium | | |
|---|---|---|
| Condition générale | En bonne condition | |
| Description | L'élément démontre un niveau d'usure normal, principalement causé par son vieillissement. La durée de vie normale de l'élément a été utilisée pour prévoir les travaux majeurs dans le plan de maintien. Aucune intervention majeure n'est à prévoir à court terme. | |
| Partiellement à l'abri | | |

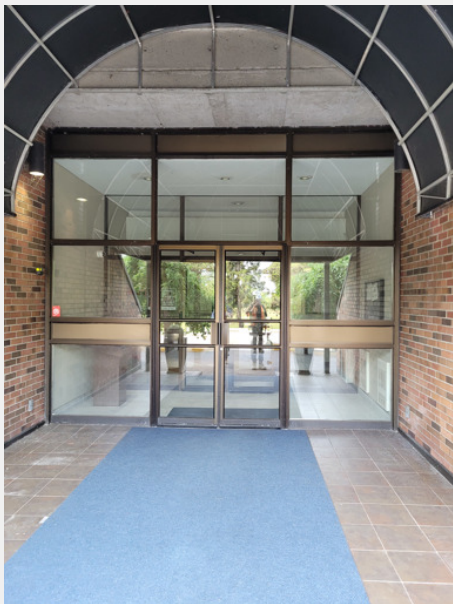
| B4040 - Portes d'entrée - Vitrées | | |
|---|---|---|
| Condition générale | En bonne condition | |
| Description | L'élément démontre un niveau d'usure normal, principalement causé par son vieillissement. La durée de vie normale de l'élément a été utilisée pour prévoir les travaux majeurs dans le plan de maintien. Aucune intervention majeure n'est à prévoir à court terme. | |
| Absence d'intervention | | |

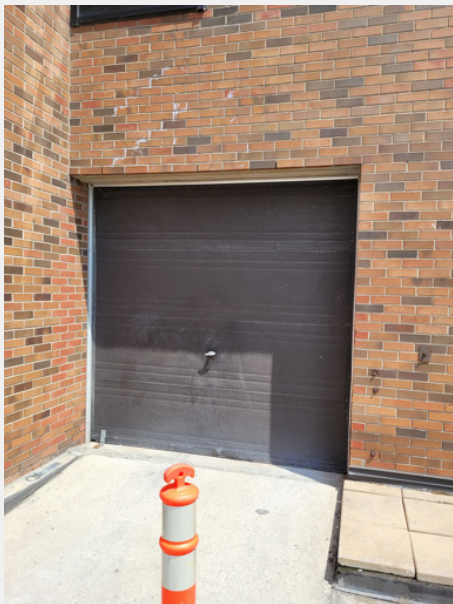
| B4060 - Portes élévatrices articulées - Acier | | |
|---|---|---|
| Condition générale | En bonne condition | |
| Description | L'élément démontre un niveau d'usure normal, principalement causé par son vieillissement. La durée de vie normale de l'élément a été utilisée pour prévoir les travaux majeurs dans le plan de maintien. Aucune intervention majeure n'est à prévoir à court terme. | |
| Portes fonctionnelles | | |

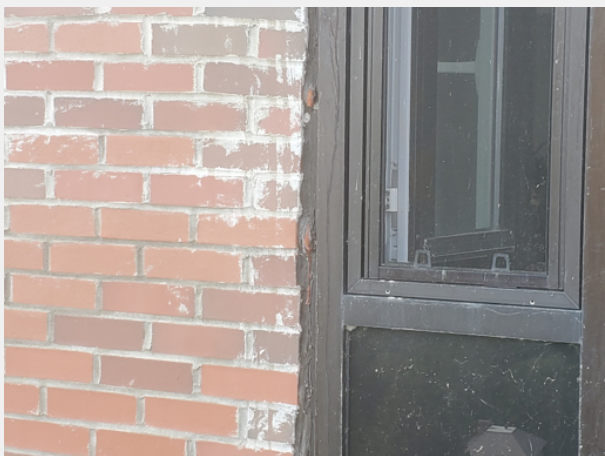
| B4090 - Calfeutrages des portes et fenêtres | | |
|---|---|---|
| Condition générale | En bonne condition | |
| Description | L'élément démontre un niveau d'usure normal, principalement causé par son vieillissement. La durée de vie normale de l'élément a été utilisée pour prévoir les travaux majeurs dans le plan de maintien. Aucune intervention majeure n'est à prévoir à court terme. | |
| Absence de déficience | | |

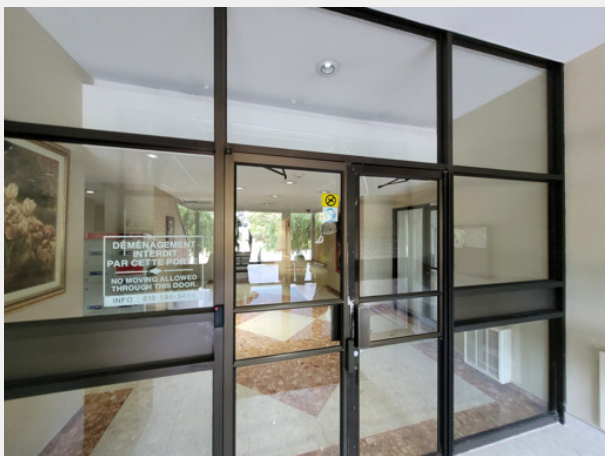
| C2010 - Portes intérieures du vestibule | | |
|---|---|---|
| Condition générale | En bonne condition | |
| Description | L'élément démontre un niveau d'usure normal, principalement causé par son vieillissement. La durée de vie normale de l'élément a été utilisée pour prévoir les travaux majeurs dans le plan de maintien. Aucune intervention majeure n'est à prévoir à court terme. | |

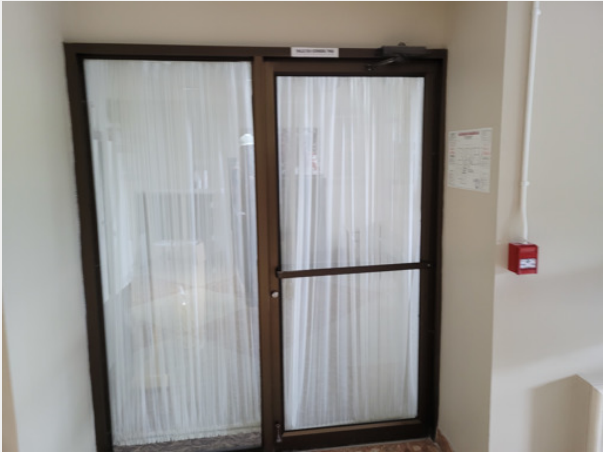
| C2010 - Portes intérieures verre et aluminium | | |
|---|---|---|
| Condition générale | En bonne condition | |
| Description | L'élément démontre un niveau d'usure normal, principalement causé par son vieillissement. La durée de vie normale de l'élément a été utilisée pour prévoir les travaux majeurs dans le plan de maintien. Aucune intervention majeure n'est à prévoir à court terme. | |

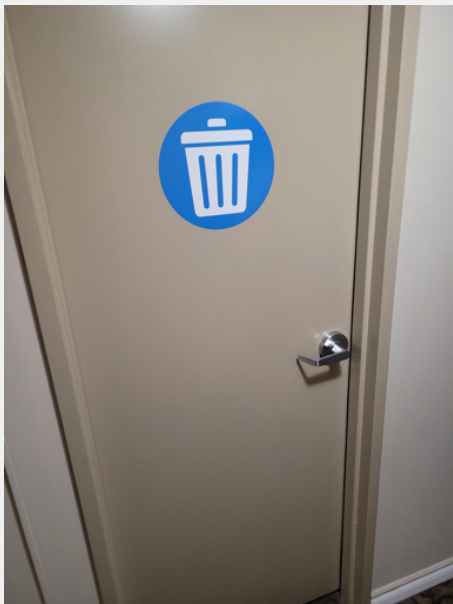
| C2030 - Portes des locaux de service | | |
|---|---|---|
| Condition générale | En bonne condition | |
| Description | L'élément démontre un niveau d'usure normal, principalement causé par son vieillissement. La durée de vie normale de l'élément a été utilisée pour prévoir les travaux majeurs dans le plan de maintien. Aucune intervention majeure n'est à prévoir à court terme. | |
| Usure du fini | | |

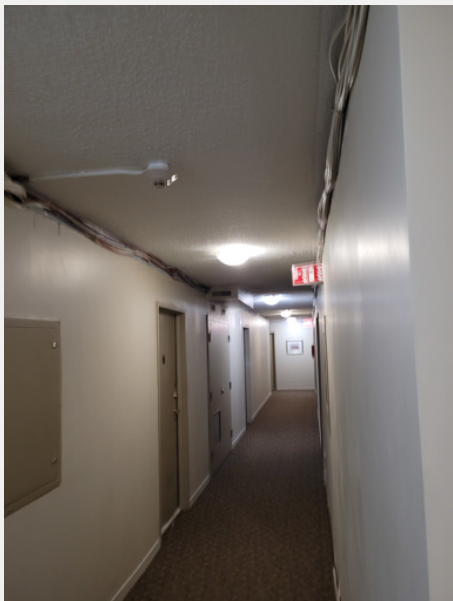
| C3020 - Finis des plafonds des aires communes de circulation - Peinture | | |
|---|---|---|
| Condition générale | En bonne condition | |
| Description | L'élément démontre un niveau d'usure normal, principalement causé par son vieillissement. La durée de vie normale de l'élément a été utilisée pour prévoir les travaux majeurs dans le plan de maintien. Aucune intervention majeure n'est à prévoir à court terme. | |
| Travaux en cours | | |

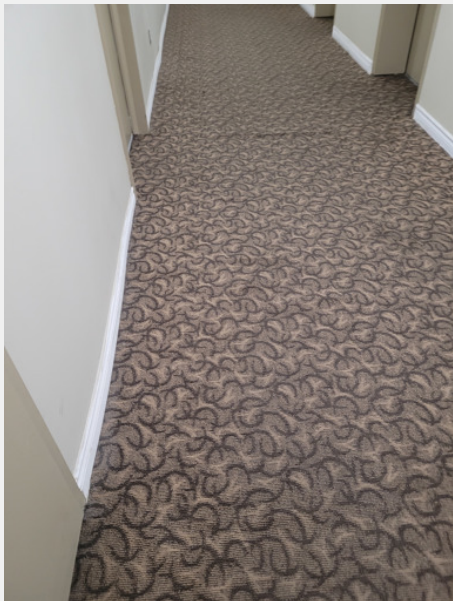
| C3030 - Finis des planchers des aires communes de circulation - Tapis | | |
|---|---|---|
| Condition générale | En mauvaise condition | |
| Description | L'élément présente des dégradations avancées, ou des problématiques importantes. Des interventions sont requises à court terme. Voir les observations et recommandations spécifiques ci-bas. | |
| Usure inégale | | |

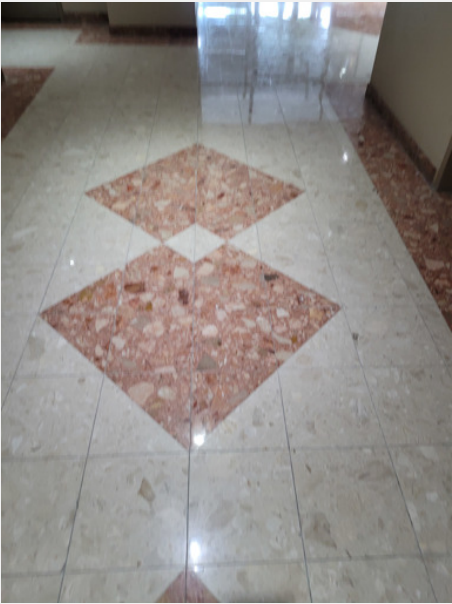
| C3030 - Finis des planchers des aires communes de circulation - Céramique | | |
|---|---|---|
| Condition générale | En bonne condition | |
| Description | L'élément démontre un niveau d'usure normal, principalement causé par son vieillissement. La durée de vie normale de l'élément a été utilisée pour prévoir les travaux majeurs dans le plan de maintien. Aucune intervention majeure n'est à prévoir à court terme. | |

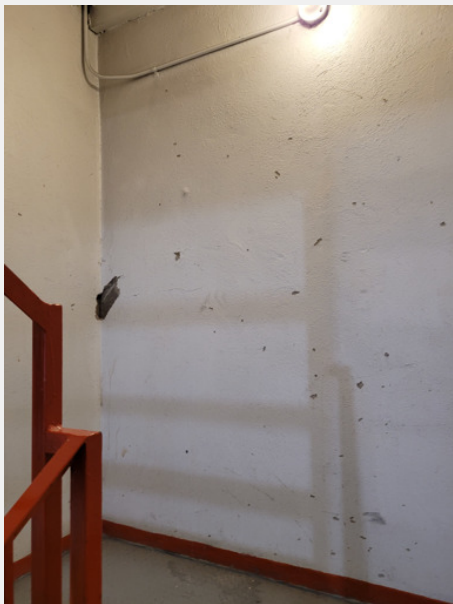
| C4010 - Finis des murs et plafonds des issues | | |
|---|---|---|
| Condition générale | En bonne condition | |
| Description | L'élément démontre un niveau d'usure normal, principalement causé par son vieillissement. La durée de vie normale de l'élément a été utilisée pour prévoir les travaux majeurs dans le plan de maintien. Aucune intervention majeure n'est à prévoir à court terme. | |
| Traces d'usure | | |

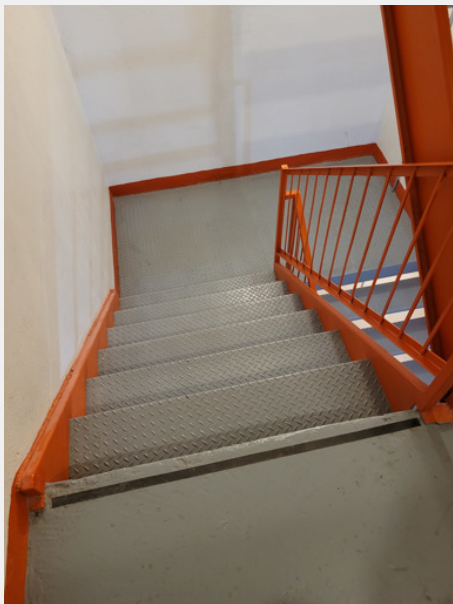
| C4030 - Structures d'acier des escaliers d'issue et garde-corps - escaliers A et B | | |
|---|---|---|
| Condition générale | En bonne condition | |
| Description | L'élément démontre un niveau d'usure normal, principalement causé par son vieillissement. La durée de vie normale de l'élément a été utilisée pour prévoir les travaux majeurs dans le plan de maintien. Aucune intervention majeure n'est à prévoir à court terme. | |
| Pontage désolidarisé | | |

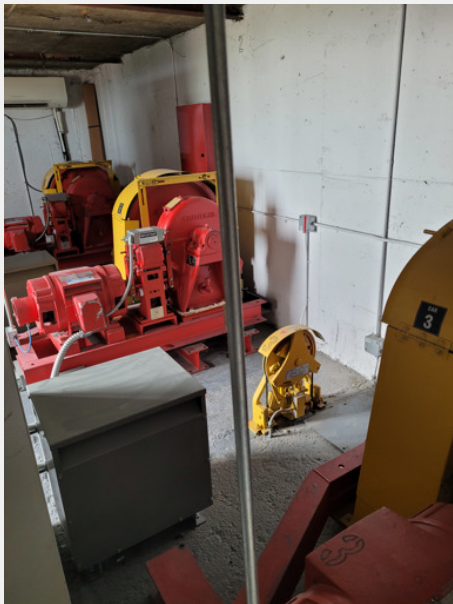
| D1010 - Ascenseur et ces composants | | |
|---|---|---|
| Condition générale | En bonne condition | |
| Description | L'élément démontre un niveau d'usure normal, principalement causé par son vieillissement. La durée de vie normale de l'élément a été utilisée pour prévoir les travaux majeurs dans le plan de maintien. Aucune intervention majeure n'est à prévoir à court terme. | |
| Usure normale | | |

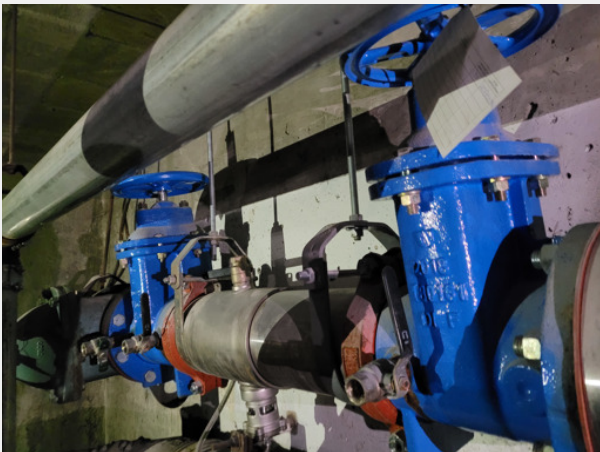
| D2020 - Réseaux d'eau domestique | | |
|---|---|--|
| Condition générale | Élément inaccessible | |
| Description | <p>L'élément n'étant pas observable sans intervention destructive ou équipement spécialisé, son état n'a pas pu être constaté. Par conséquent, toute intervention inscrite au plan de maintien d'actif ne tient pas compte de son état réel, mais seulement d'échéances probables basées sur une durée de vie normale et sur les informations divulguées par le client.</p> | |
| Aucune déficience connue | | |
| Observations | <p>Aucune déficience n'a été observée sur la partie visible du réseau lors de notre visite d'inspection et aucun commentaire relativement au réseau d'eau domestique n'a été rapporté par la copropriété</p> | |

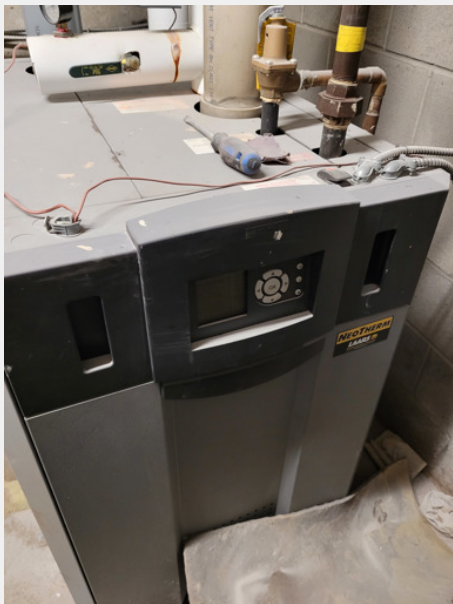
| D2028 - Production centralisée d'eau chaude - Chaudières à condensation | | | |
|---|---|---|--|
| Condition générale | Condition passable | | |
| Description | L'élément présente des détériorations apparentes et des problématiques qui devront être prises en charge à court ou moyen terme. Voir les observations et recommandations spécifiques ci-bas. | | |
| Réservoirs fonctionnels, mais vieillissants | | | |

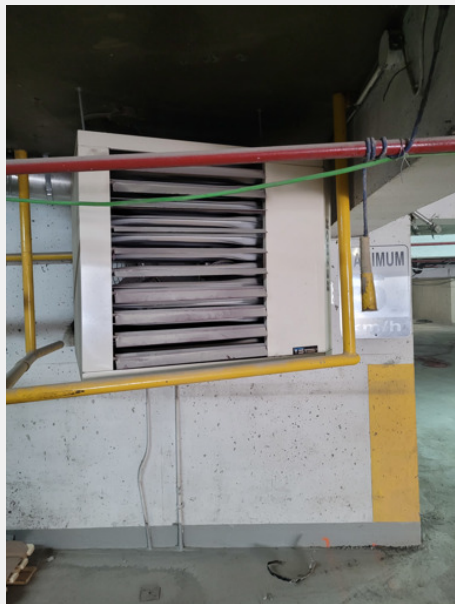
| D3020 - Système de production de chaleur - Aérotherme | | |
|---|---|---|
| Condition générale | En bonne condition | |
| Description | L'élément démontre un niveau d'usure normal, principalement causé par son vieillissement. La durée de vie normale de l'élément a été utilisée pour prévoir les travaux majeurs dans le plan de maintien. Aucune intervention majeure n'est à prévoir à court terme. | |
| Propres et fonctionnels | | |

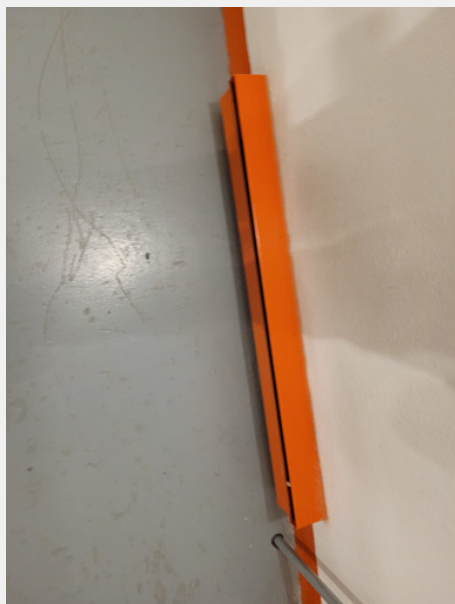
| D3020 - Système de production de chaleur - Plinthe et convecteur électriques | | |
|---|---|---|
| Condition générale | Fin de vie utile | |
| Description | L'élément est en fin de vie et son remplacement doit être planifié à court terme. Voir le plan de maintien d'actif pour plus de détails sur l'intervention. | |
| Fonctionnels, mais vieillissants | | |

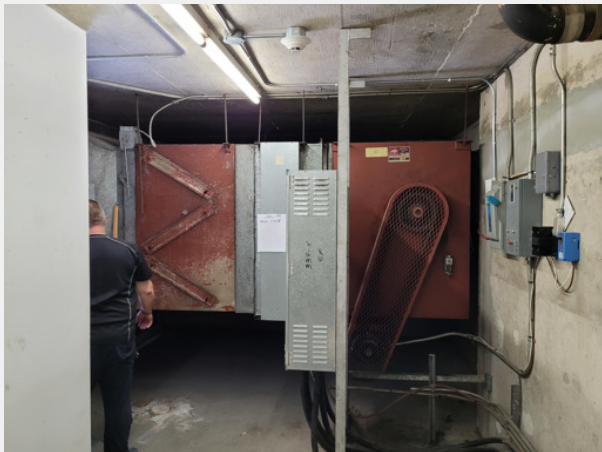
| D3041 - Système de mise sous pression (apport en air) des corridors communs | | |
|---|---|---|
| Condition générale | En mauvaise condition | |
| Description | L'élément présente des dégradations avancées, ou des problématiques importantes. Des interventions sont requises à court terme. Voir les observations et recommandations spécifiques ci-bas. | |
| Fonctionnel, mais besoin d'entretien | | |

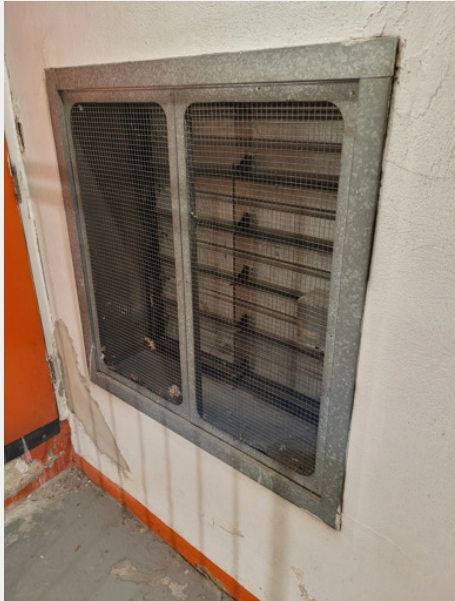
| D3044 - Volets mécanique d'aération et système de mise sous pression des cages d'escaliers A et B | | |
|---|---|---|
| Condition générale | En bonne condition | |
| Description | L'élément démontre un niveau d'usure normal, principalement causé par son vieillissement. La durée de vie normale de l'élément a été utilisée pour prévoir les travaux majeurs dans le plan de maintien. Aucune intervention majeure n'est à prévoir à court terme. | |

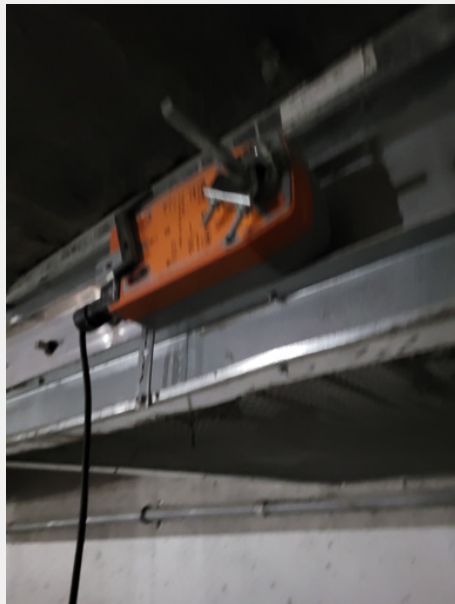
| D3047 - Extracteur de monoxyde de carbone des garages | | |
|---|---|---|
| Condition générale | En bonne condition | |
| Description | L'élément démontre un niveau d'usure normal, principalement causé par son vieillissement. La durée de vie normale de l'élément a été utilisée pour prévoir les travaux majeurs dans le plan de maintien. Aucune intervention majeure n'est à prévoir à court terme. | |
| Usure normale | | |

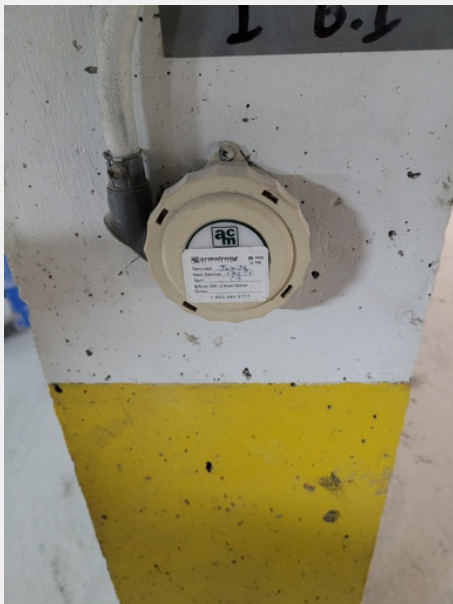
| D3063 - Réseaux de détection de monoxyde de carbone des garages | | |
|---|---|---|
| Condition générale | En bonne condition | |
| Description | L'élément démontre un niveau d'usure normal, principalement causé par son vieillissement. La durée de vie normale de l'élément a été utilisée pour prévoir les travaux majeurs dans le plan de maintien. Aucune intervention majeure n'est à prévoir à court terme. | |
| Aucune vérification de la fonctionnalité | | |

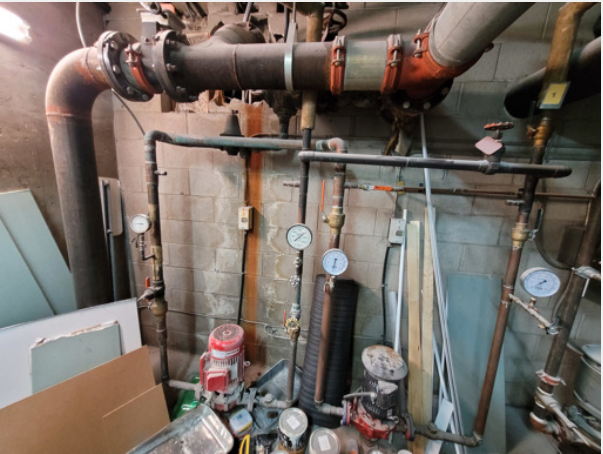
| D4010 - Réseaux de gicleurs et équipements de pompage | | |
|---|---|---|
| Condition générale | En bonne condition | |
| Description | L'élément démontre un niveau d'usure normal, principalement causé par son vieillissement. La durée de vie normale de l'élément a été utilisée pour prévoir les travaux majeurs dans le plan de maintien. Aucune intervention majeure n'est à prévoir à court terme. | |

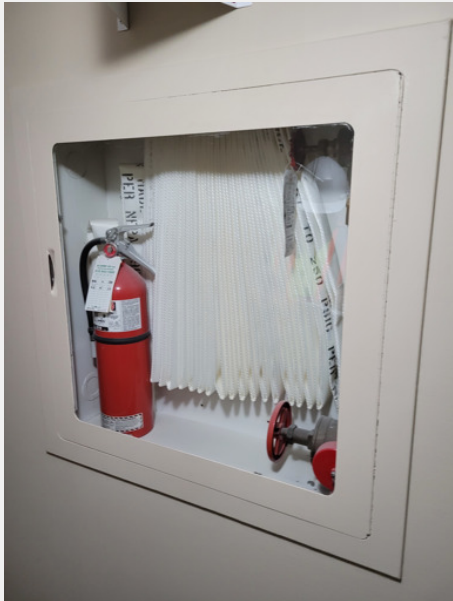
| D4020 - Extincteurs et cabinets incendie | | | |
|---|---|---|--|
| Condition générale | En bonne condition | | |
| Description | L'élément démontre un niveau d'usure normal, principalement causé par son vieillissement. La durée de vie normale de l'élément a été utilisée pour prévoir les travaux majeurs dans le plan de maintien. Aucune intervention majeure n'est à prévoir à court terme. | | |
| Observation uniquement | | | |

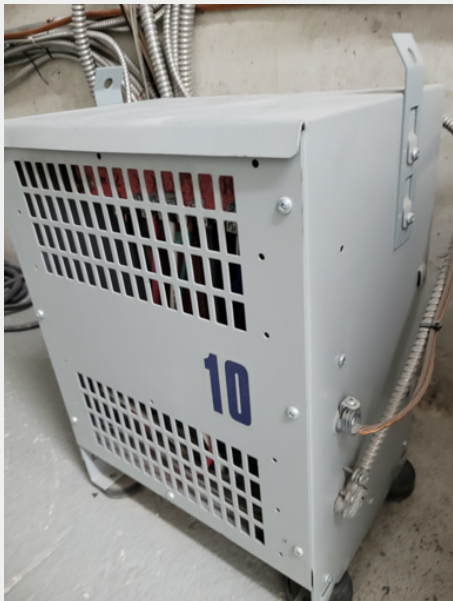
| D5011 - Transformateurs | | | |
|---|---|---|--|
| Condition générale | En bonne condition | | |
| Description | L'élément démontre un niveau d'usure normal, principalement causé par son vieillissement. La durée de vie normale de l'élément a été utilisée pour prévoir les travaux majeurs dans le plan de maintien. Aucune intervention majeure n'est à prévoir à court terme. | | |

| D5011 - Transformateurs | | | |
|---|---|---|--|
| Faire appel à un électricien | | | |

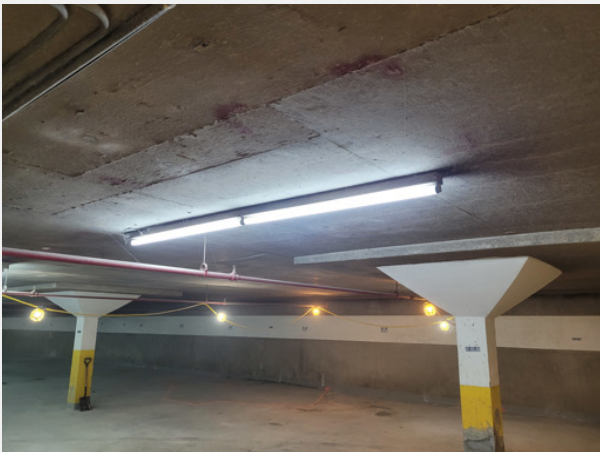
| D5021 - Appareils d'éclairage du stationnement souterrain | | |
|---|---|---|
| Condition générale | En bonne condition | |
| Description | L'élément démontre un niveau d'usure normal, principalement causé par son vieillissement. La durée de vie normale de l'élément a été utilisée pour prévoir les travaux majeurs dans le plan de maintien. Aucune intervention majeure n'est à prévoir à court terme. | |
| Absence de déficiences apparentes | | |

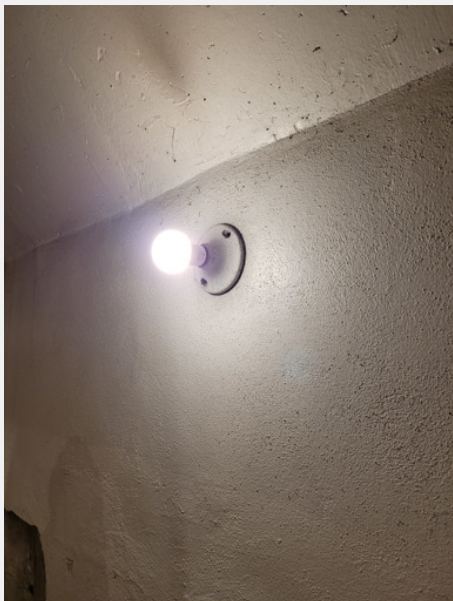
| D5022 - Appareils d'éclairage des issues | | |
|---|---|---|
| Condition générale | En bonne condition | |
| Observations | Il n'y a pas de déficience apparente nécessitant une intervention financée par le fonds de prévoyance. Nous avons remarqué du côté de la cage d'escalier A, entre les niveaux 4 et 5, une lumière présentait des signes de surchauffe. des traces noires verticales étaient présentent au-dessus de l'ampoule au mur. À vérifier la cause. | |

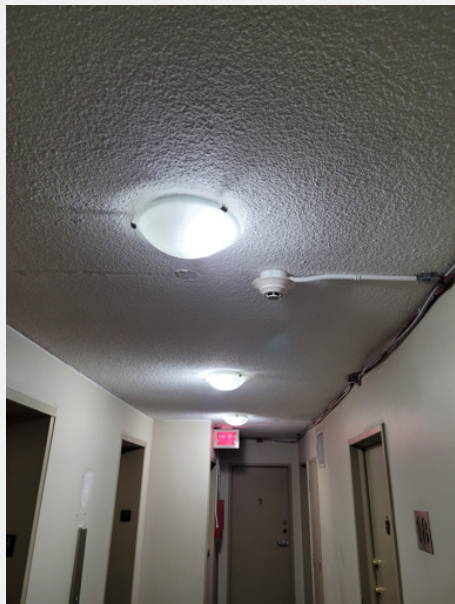
| D5023 - Appareils d'éclairage des aires communes de circulation | | |
|---|---|---|
| Condition générale | En bonne condition | |

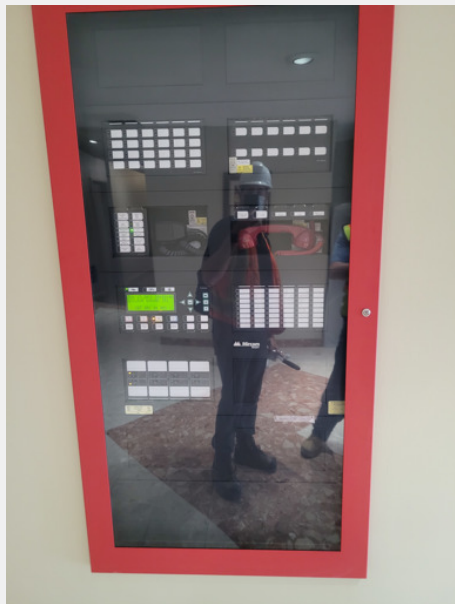
| D5031 - Panneau d'alarme incendie | | |
|---|---|---|
| Condition générale | En bonne condition | |
| Observations | Les inspections annuelles permettront d'évaluer l'état des composants du panneau et déterminer les remplacement nécessaires. Le remplacement des composants est imprévisible mais inévitable au cours de la durée de vie du panneau. | |

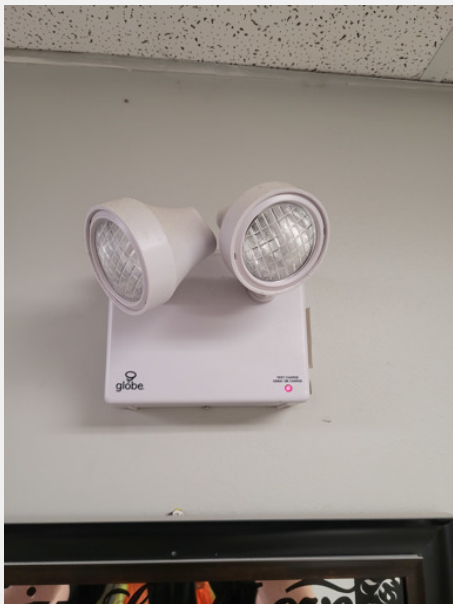
| D5040 - Appareils d'éclairage d'urgence | | | |
|---|---|---|--|
| Condition générale | Condition passable | | |
| Description | L'élément présente des détériorations apparentes et des problématiques qui devront être prises en charge à court ou moyen terme. Voir les observations et recommandations spécifiques ci-bas. | | |
| Fonctionnalité non constaté | | | |

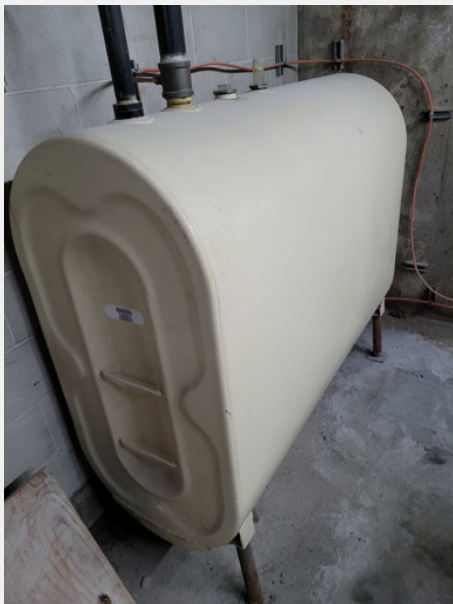
| D5061 - Génératrice - [Réservoir au mazout] | | | |
|---|---|---|--|
| Condition générale | En bonne condition | | |
| Absence de corrosion sur les parois | | | |
| Observations | Les parois externes du réservoir sont exempt de rouille. Il ne semble pas y avoir de fuite, puisqu'aucune odeur persistante de mazout n'a été remarquée. | | |

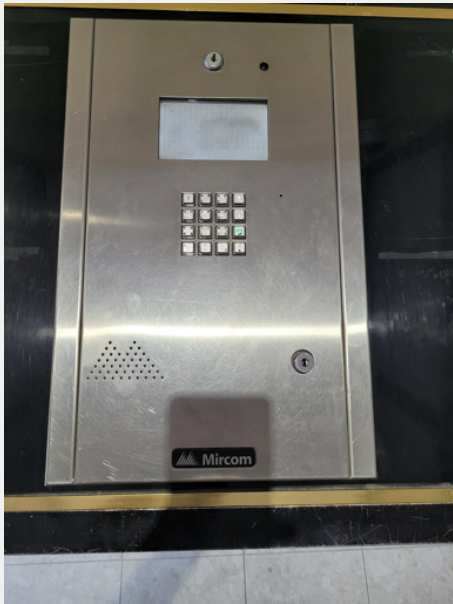
| D5090 - Panneau d'interphone | | | |
|---|---|---|--|
| Condition générale | En bonne condition | | |
| Technologie récente | | | |

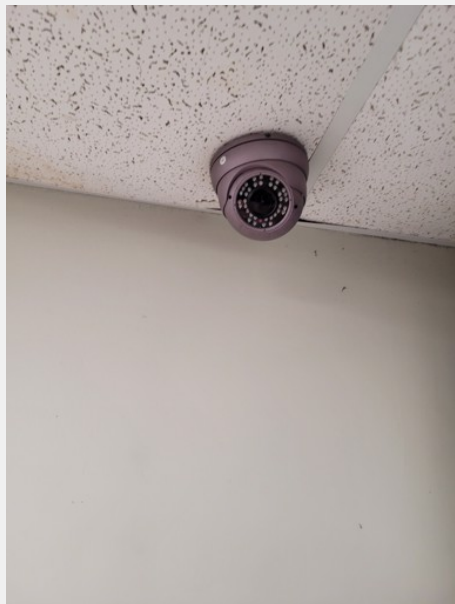
| D5090 - Système de caméra de surveillance | | |
|---|---|---|
| Condition générale | En bonne condition | |
| Usure normale | | |

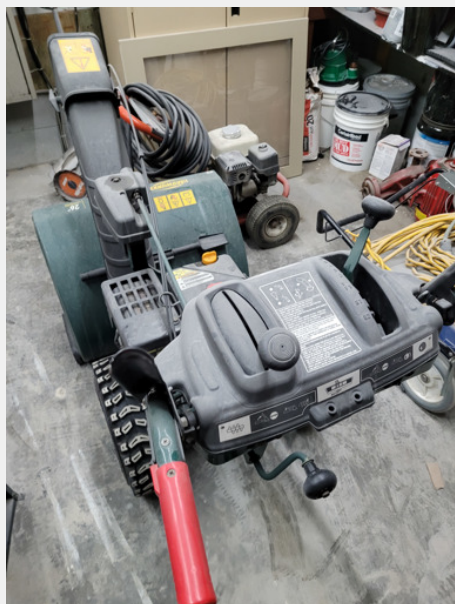
| E1010 - Équipements pour l'entretien | | |
|---|---|---|
| Condition générale | En bonne condition | |
| Fonctionnalité non constaté | | |

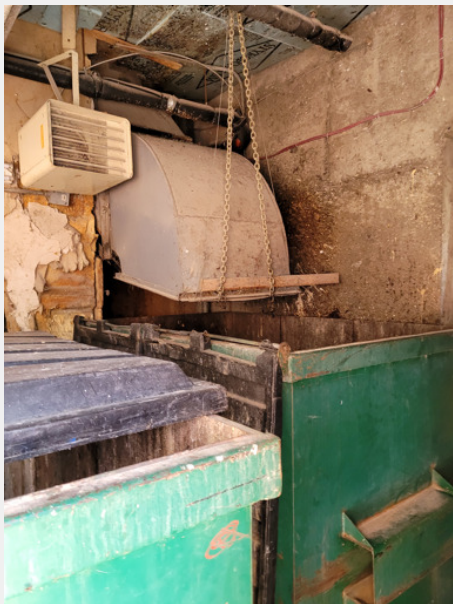
| E1030 - Chute à déchets et conteneurs | | |
|---|---|---|
| Condition générale | En bonne condition | |
| Observations | <p>La chute à déchets est en bonne condition, son usure est visible, mais tout à fait normale. On note qu'aux étages 7 et 19, les portes de la chute à déchets ne ferment pas automatiquement. Ces dernières devraient toutes fermer sans effort lorsqu'on la relâche, question de limiter les risques de propagation de flammes en cas d'incendie.</p> <p>Les conteneurs sont en condition passable. On remarque des traces de rouille et un niveau d'usure normal.</p> | |

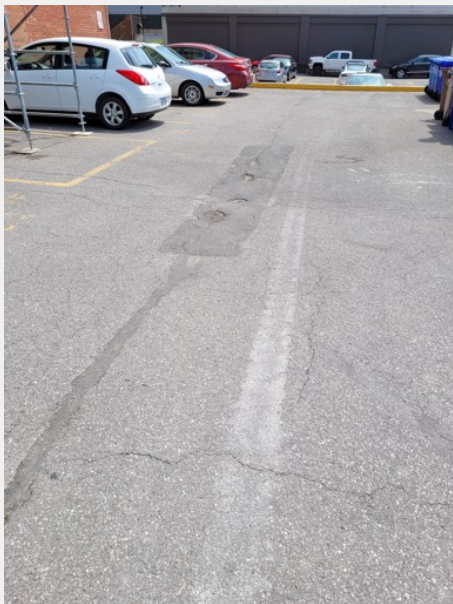
| G1010 - Chaussée en enrobé bitumineux | | |
|---|---|---|
| Condition générale | En bonne condition | |
| Fissures apparentes | | |
| Observations | L'état de la surface de la chaussée asphaltée semble cohérent avec l'âge de l'élément. Des fissures sont apparentes. Ces fissures sont surtout situées dans la pente pour l'accès au stationnement extérieur au dessus de la dalle structurale (accès au dépanneur) ainsi que dans le centre de la voie de circulation. Le stationnement extérieur au sol présente également des zones qui ont fait l'objet de remplacement déjà. Des fissures sont également visible sur toute la surface. | |

| G1010 - Chaussée en enrobé bitumineux | | |
|---|---|---|
| Recommandations | Nous recommandons de colmater les fissures apparentes afin d'éviter une dégradation trop rapide de la surface asphaltée. Compte tenu de la nature de ces travaux, ils devront être financés par le budget d'entretien. | |

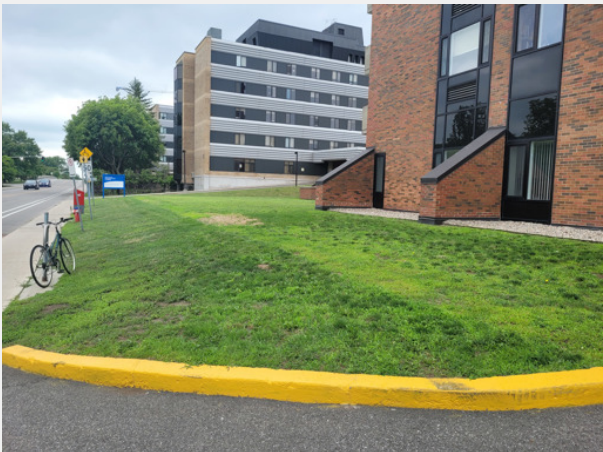
| G1020 - Bordures de béton | | |
|---|---|---|
| Condition générale | En bonne condition | |
| Déficiences de surface | | |
| Observations | La surface des bodures présente des signes de détérioration légers (éclatement, fissuration) qui est en ligne avec l'âge de l'élément. Il n'y a pas de déficiences apparentes qui nécessitent une intervention financée par le fonds de prévoyance. | |

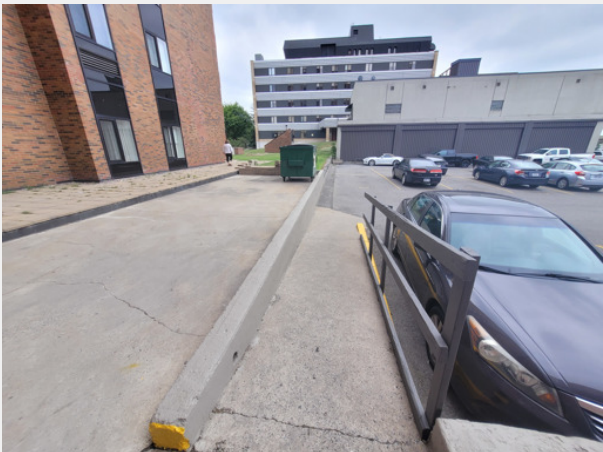
| G2010 - Allée piétonne - Béton | | |
|---|---|---|
| Condition générale | En mauvaise condition | |
| Risque de chute élevé | | |
| Observations | Selon nos observations l'élément arrive en fin de vie utile. Il est partiellement fissuré, effrité ou morcelé à plusieurs endroits. Le niveau d'usure de la surface des trottoirs augmente le risque de chute des usagers. | |

| G2010 - Allée piétonne - Béton | | |
|---|---|---|
| Recommandations | Réparation des trottoirs afin d'uniformiser la surface et éviter les risques de chute. Les interventions de surfaces consistent à corriger les éclatements et colmater les fissures à l'aide de béton de réparation, et ce, afin d'uniformiser la surface des trottoirs. Elles s'inscrivent normalement dans le cadre d'activités d'opération et d'entretien et ne sont pas financées par le fonds de prévoyance. | |

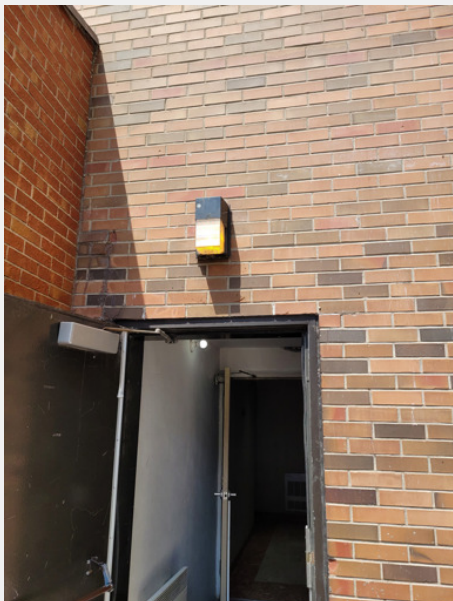
| G6020 - Éclairages extérieurs - Bâtiment | | |
|---|---|---|
| Condition générale | En mauvaise condition | |
| Appareils vieillissants | | |
