## **Rapport d'inspection des façades du bâtiment**

### **SDC Tour Notre-Dame**

285, rue Laurier, Gatineau, J8X 3W9

N/Réf 1460-PPDFA  
Date: Août 2021

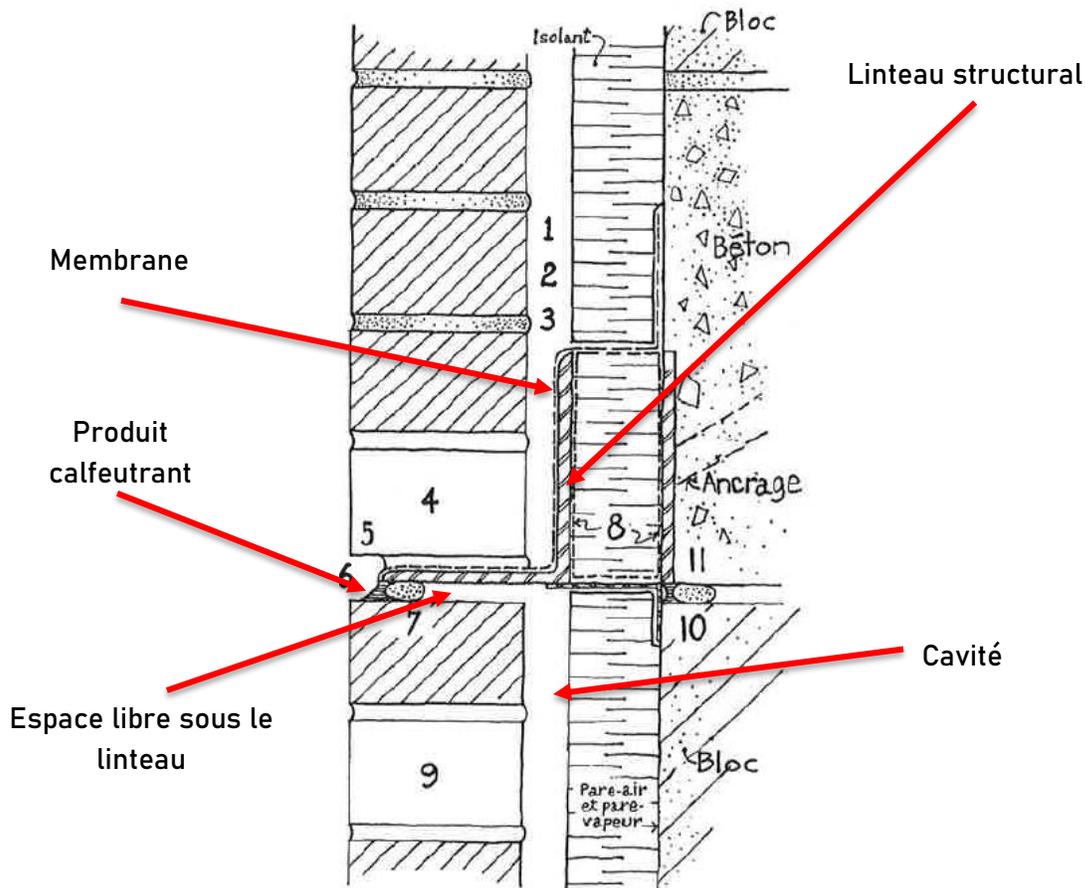
Figure 2: Coupe typique d'un mur de maçonnerie avec linteau structural et isolation  
Source : Institut de la maçonnerie

Présents à tous les deux étages de toutes les élévations du bâtiment, les linteaux sont des éléments structuraux supportant les parements de briques en hauteur tout autour du bâtiment (**Figure 2**). Ils servent à reprendre la charge de la brique afin qu'elle ne soit pas appliquée sur chacune des briques sous-jacentes sur la pleine hauteur du bâtiment. Les linteaux structuraux sont habituellement présents à partir de la base du 4<sup>e</sup> étage des bâtiments qui en nécessitent, et à tous les étages suivants.

Comme montrés sur les **Photographies 1 et 2**, les joints de mortier mis en place au droit de ce linteau structural sont fortement désagrégés. Ces dégradations sont plus particulièrement observables à partir du linteau au 16<sup>e</sup> étage, mais certaines d'entre elles ont pu être notées aussi bas qu'au linteau du 12<sup>e</sup> étage.

De plus, bien qu'il ne soit pas possible d'en faire l'observation à partir des **photographies 1 et 2**, les photographies de l'ouverture exploratoire no.1 présentée à l'annexe 2 permet de constater une corrosion avancée du linteau. La présence d'uréthane giclée dans la cavité murale comme détaillée précédemment a joué un rôle important dans l'avancement de la corrosion de ces linteaux.

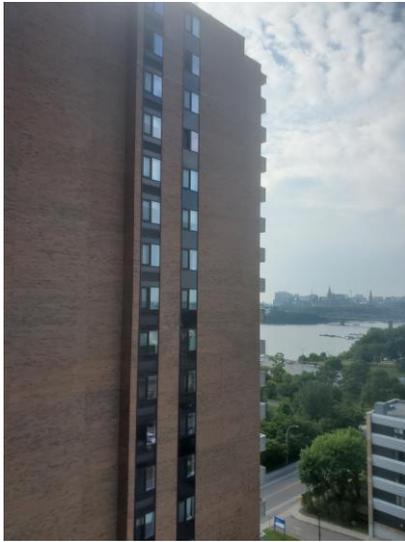
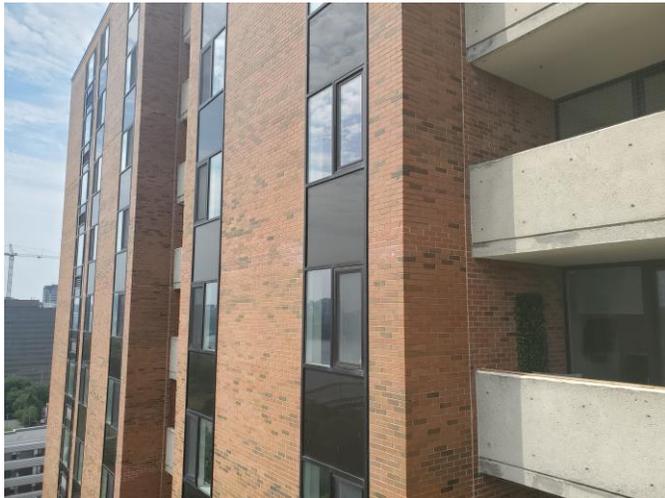
**Conditions majeures**

Dégradation des joints de mortier au droit des linteaux structuraux des niveaux supérieurs / Corrosion des linteaux structuraux
